**АКТ**

**комісійного обстеження об'єкта, пошкодженого внаслідок  
збройної агресії Російської Федерації**

Назва об'єкта, що обстежувався, код згідно з ДК 018-2000: 1274.2 Будівлі міліцейських та пожежних служб

Адреса розташування: м. Лиман, вул. Свободи, 1-А 69 державна пожежно-рятувальна частина 21 державний пожежно-рятувальний загін Головного управління ДСНС України у Донецькій області

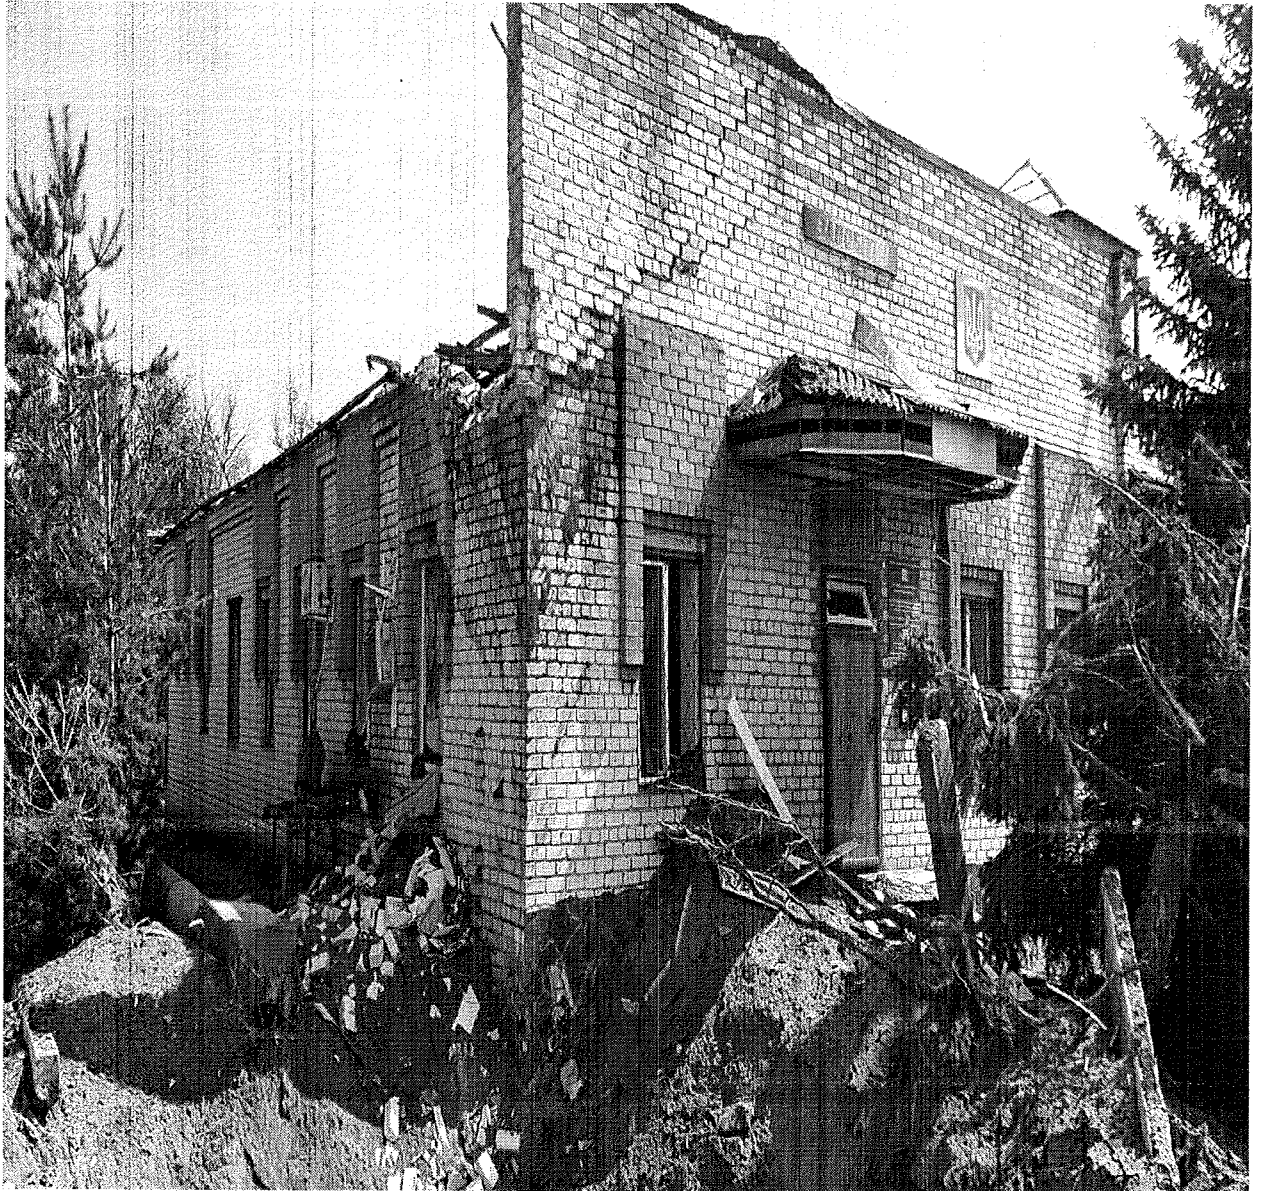
Ілюстрація № 1. Вид пошкодженої будівлі за адресою: Донецька область, Краматорський район, Лиманська міська територіальна громада, м. Лиман, вул. Свободи, 1-А.

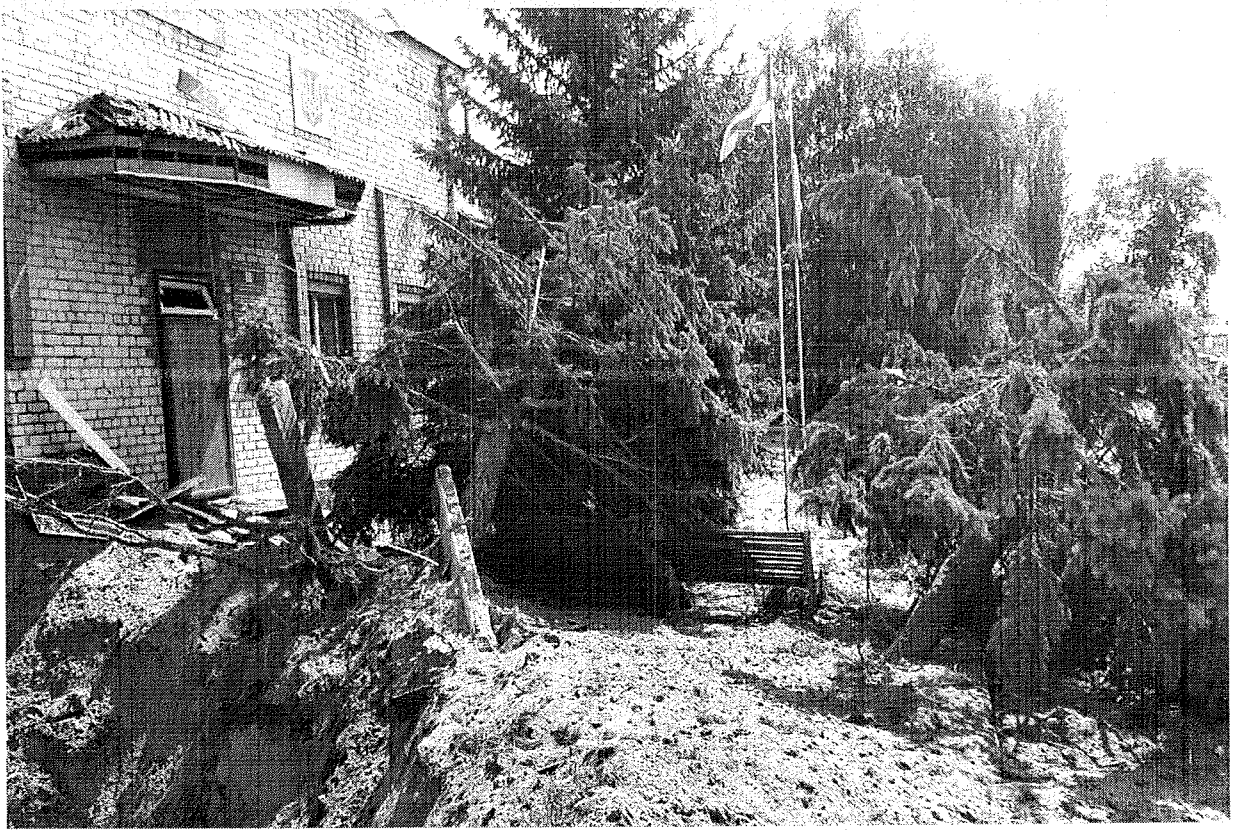
Ілюстрація № 2. Вид пошкодженої будівлі за адресою: Донецька область, Краматорський район, Лиманська міська територіальна громада, м. Лиман, вул. Свободи, 1-А.

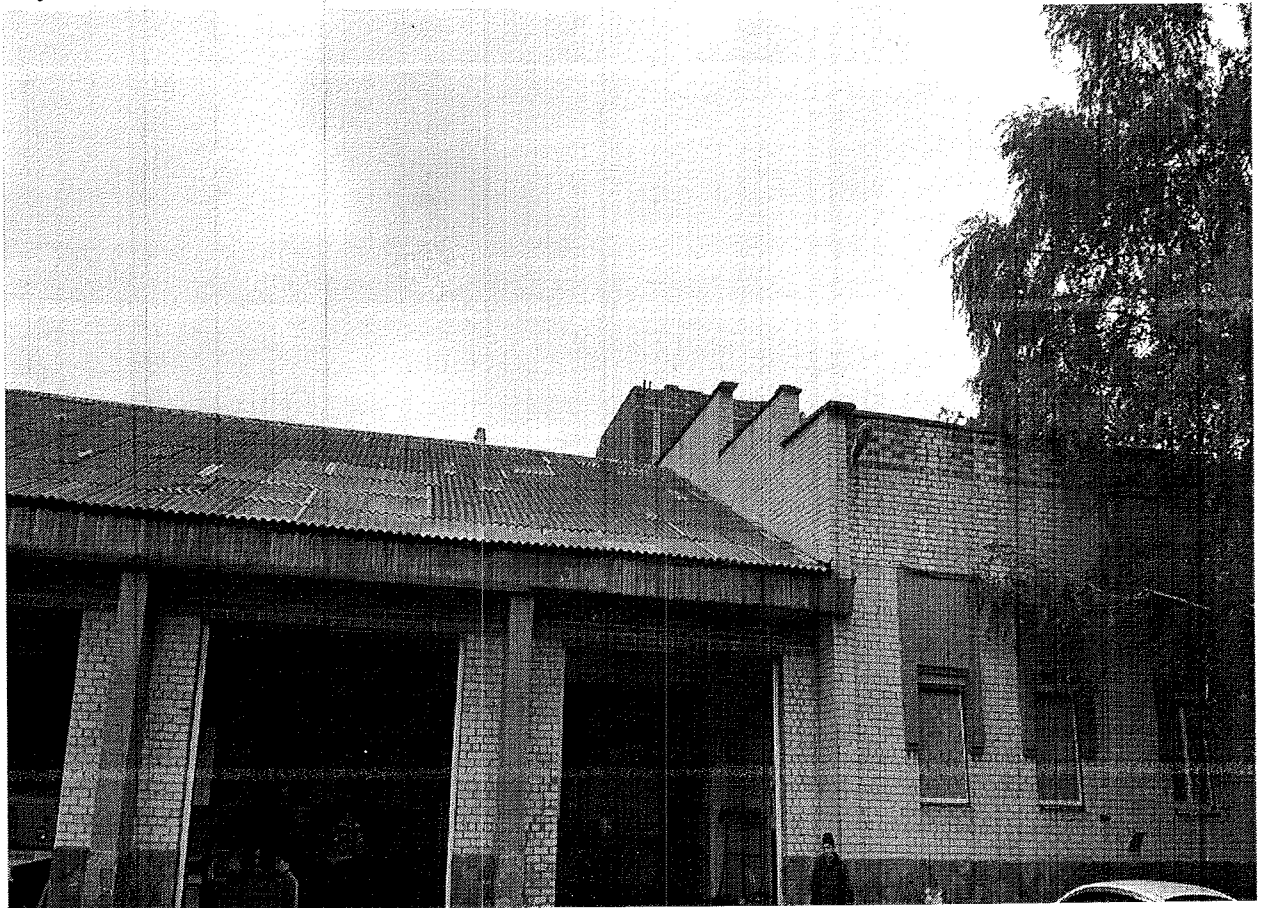
Ілюстрація № 3. Вид пошкодженої будівлі за адресою: Донецька область, Краматорський район, Лиманська міська територіальна громада, м. Лиман, вул. Свободи, 1-А.

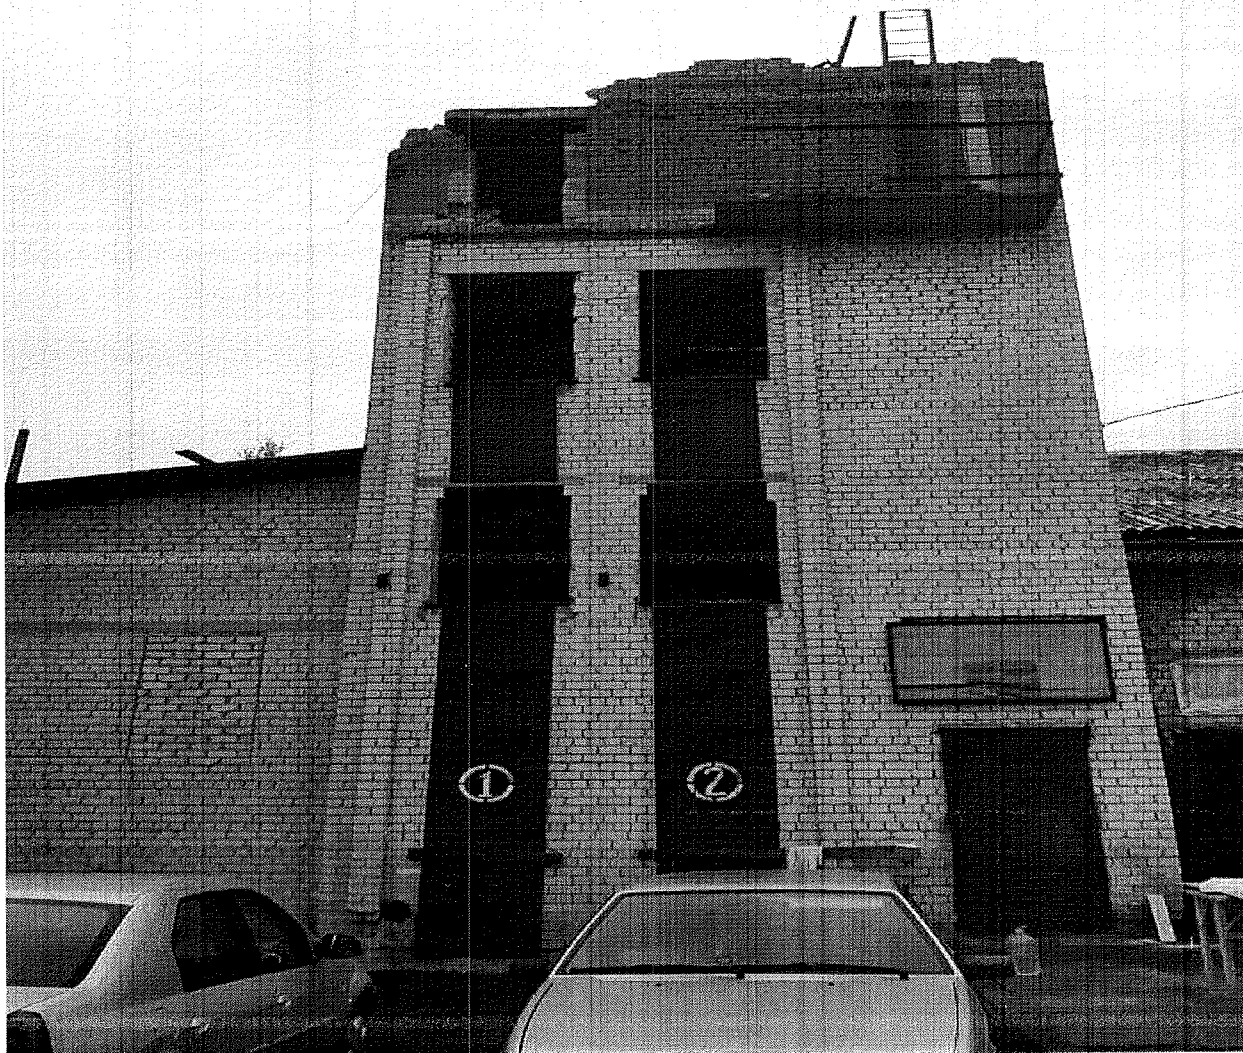
Ілюстрація № 4. Вид пошкодженої будівлі за адресою: Донецька область, Краматорський район, Лиманська міська територіальна громада, м. Лиман, вул. Свободи, 1-А.

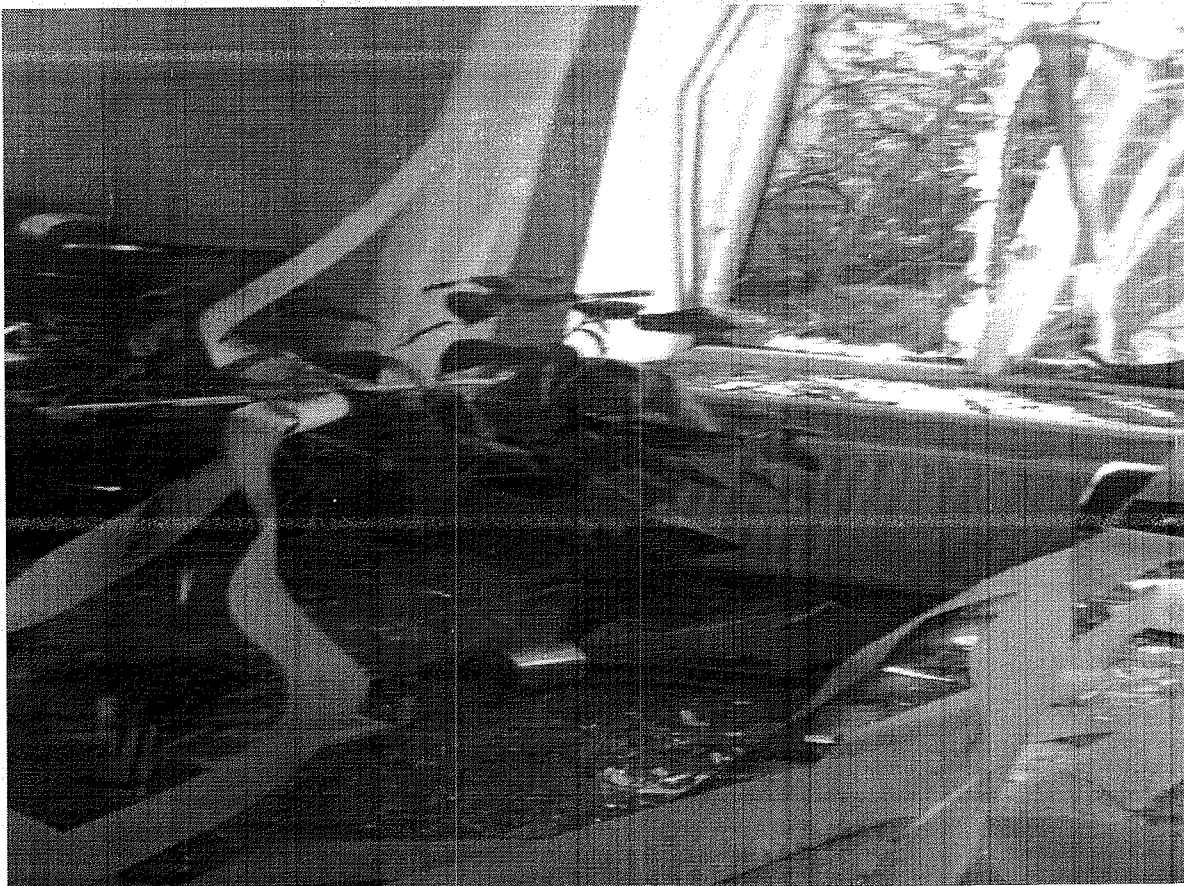
Ілюстрація № 5. Вид пошкодження в кабінетах будівлі за адресою: Донецька область, Краматорський район, Лиманська міська територіальна громада, м. Лиман, вул. Свободи, 1-А.

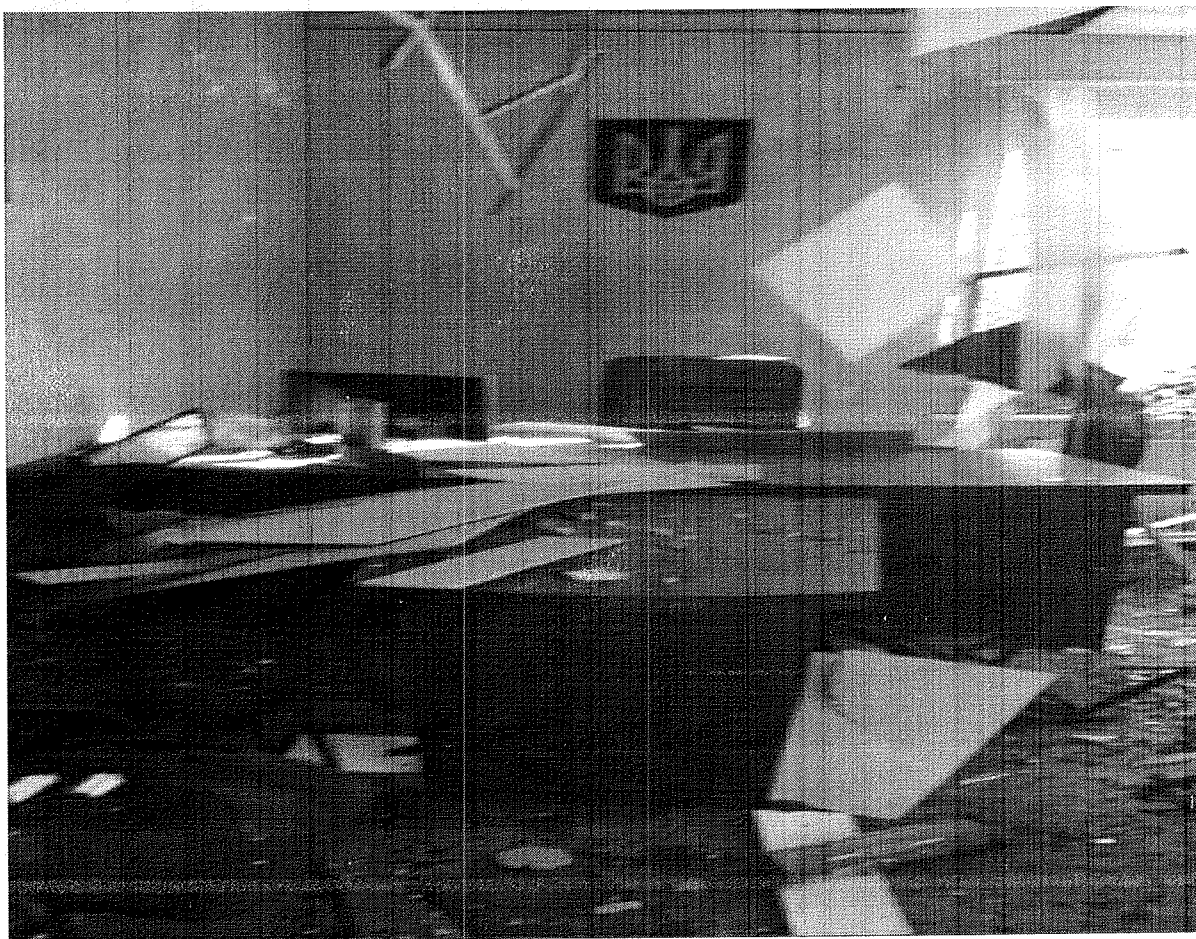
Ілюстрація № 6. Вид пошкодження в кабінетах будівлі за адресою: Донецька область, Краматорський район, Лиманська міська територіальна громада, м. Лиман, вул. Свободи, 1-А.

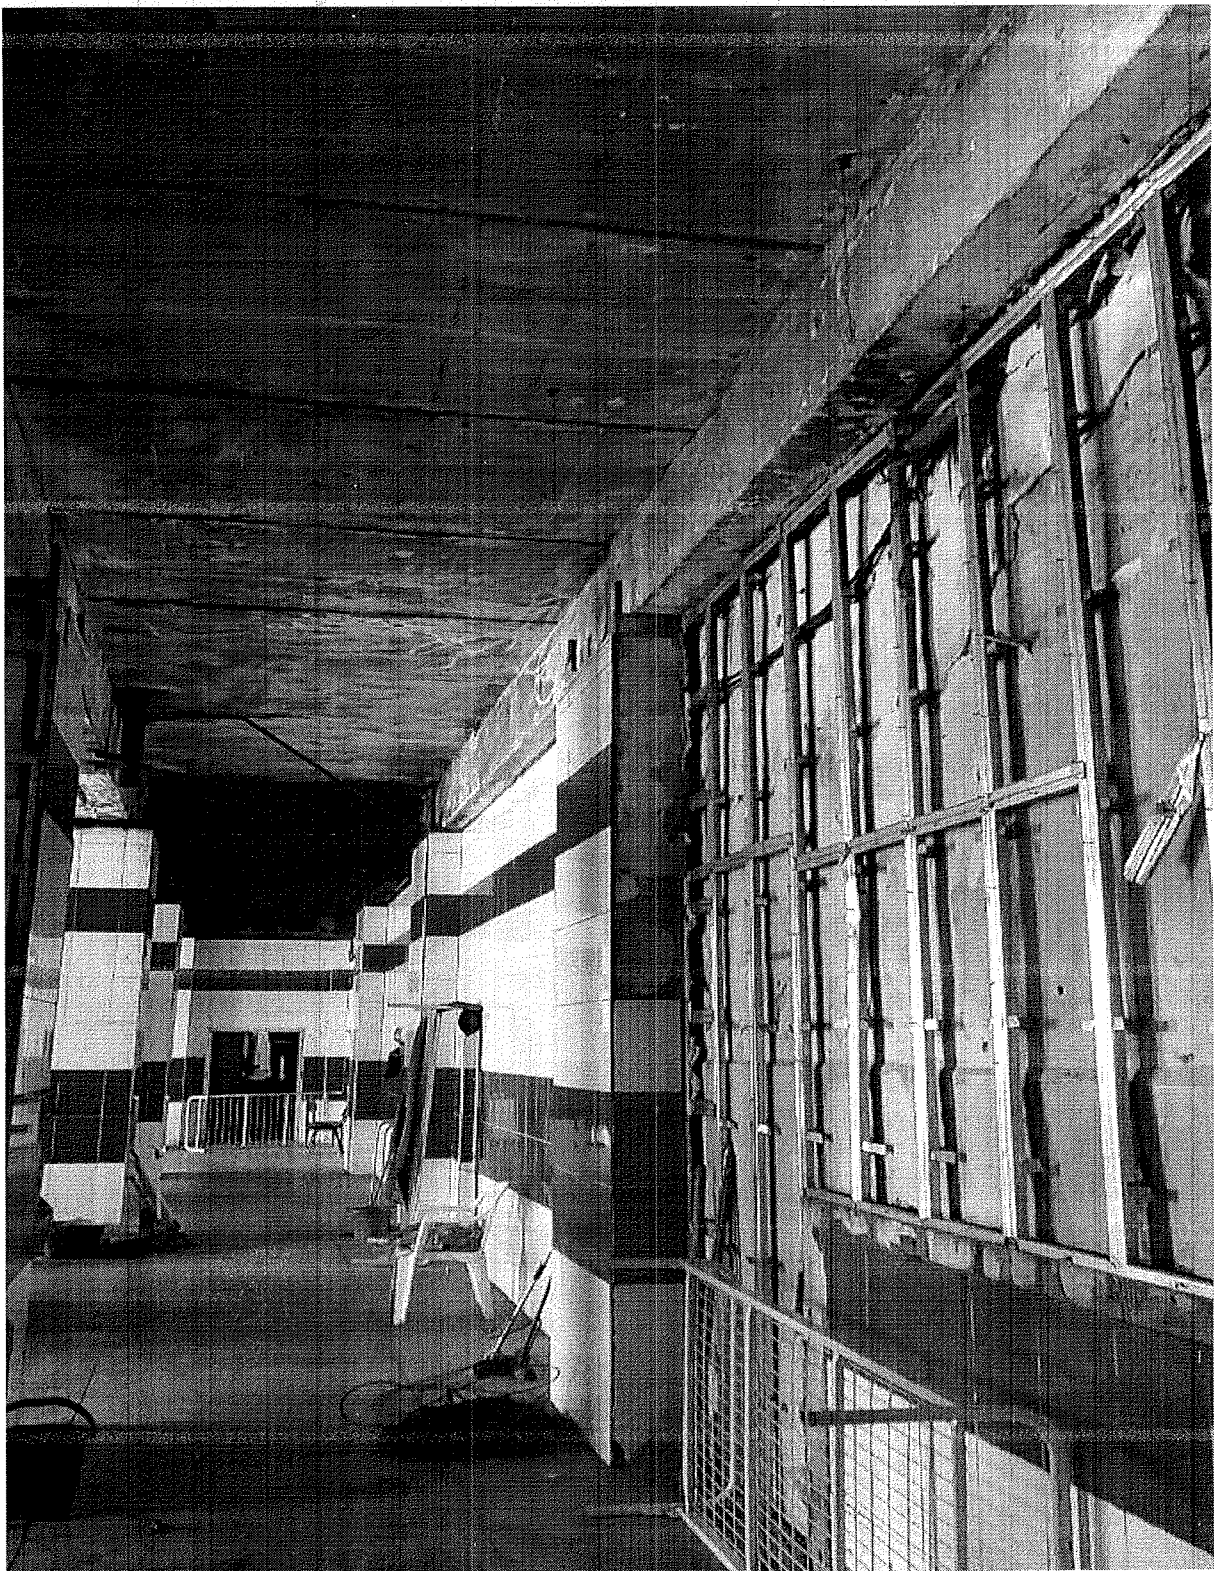
Ілюстрація № 7. Вид пошкодження в автомобільному боксі будівлі за адресою: Донецька область, Краматорський район, Лиманська міська територіальна громада, м. Лиман, вул. Свободи, 1-А.
