**АКТ**  
**комісійного обстеження об'єкта, пошкодженого внаслідок**  
**збройної агресії Російської Федерації**

13.03.2023 р.

Назва об'єкта, що обстежувався, код згідно з ДК 018-2000: 1274.2 Будівлі міліцейських та пожежних служб

Адреса розташування: м. Лиман, с. Щурове, вул. Набережна, 16. 95 державна пожежно-рятувальна частина 21 державний пожежно-рятувальний загін Головного управління ДСНС України у Донецькій області

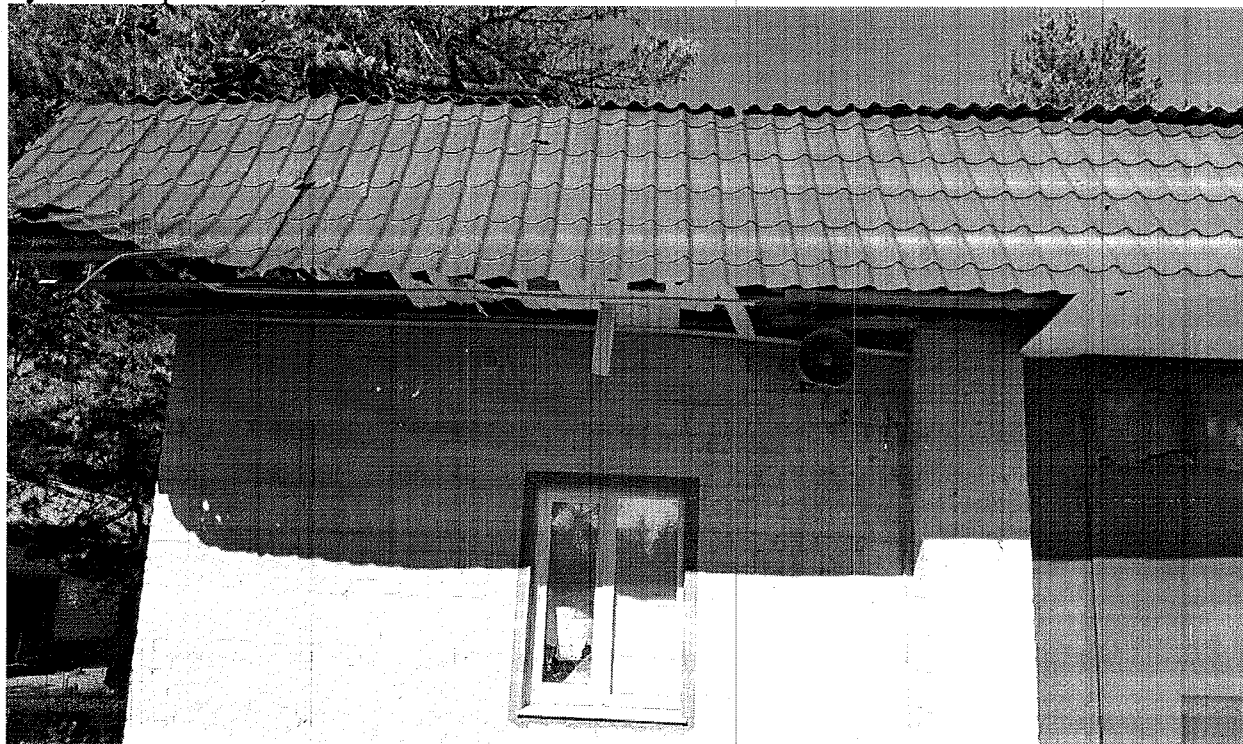
Ілюстрація № 1. Вид пошкодженої будівлі за адресою: Донецька область, Краматорський район, Лиманська міська територіальна громада, с. Щурове, вул. Свободи, 1-Б.

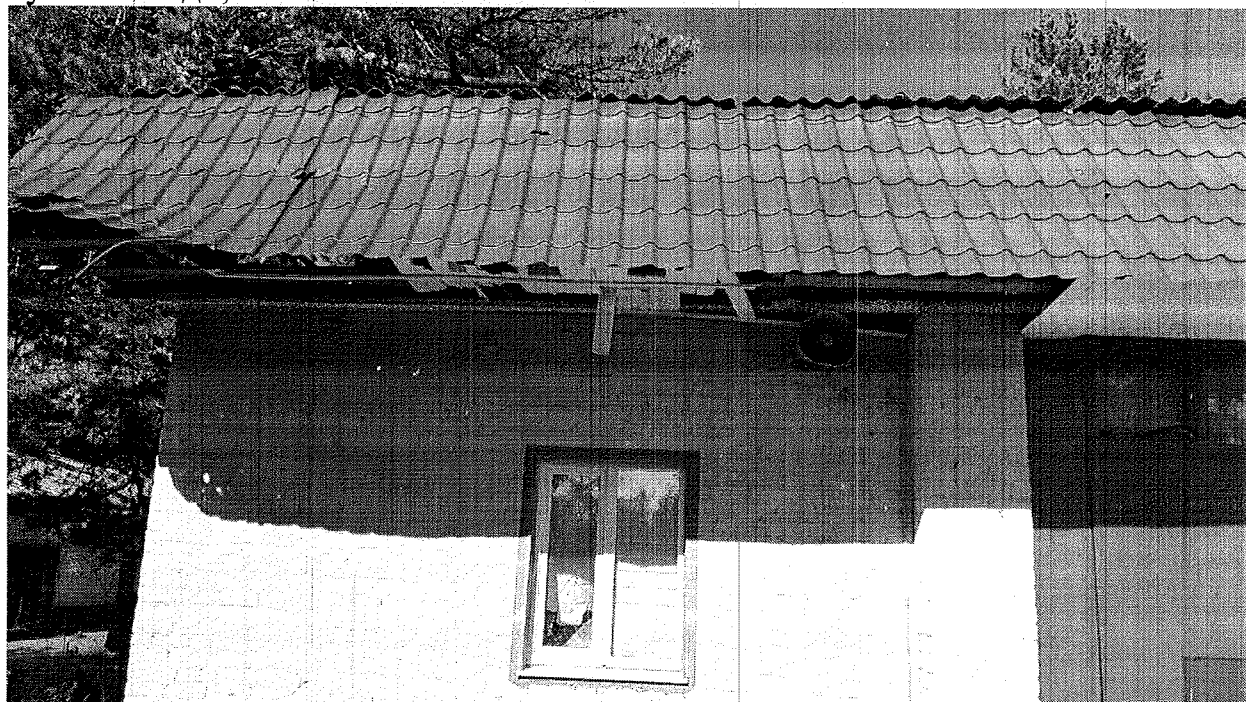
Ілюстрація № 2. Вид пошкодженої будівлі за адресою: Донецька область, Краматорський район, Лиманська міська територіальна громада, с. Щурове, вул. Свободи, 1-Б.

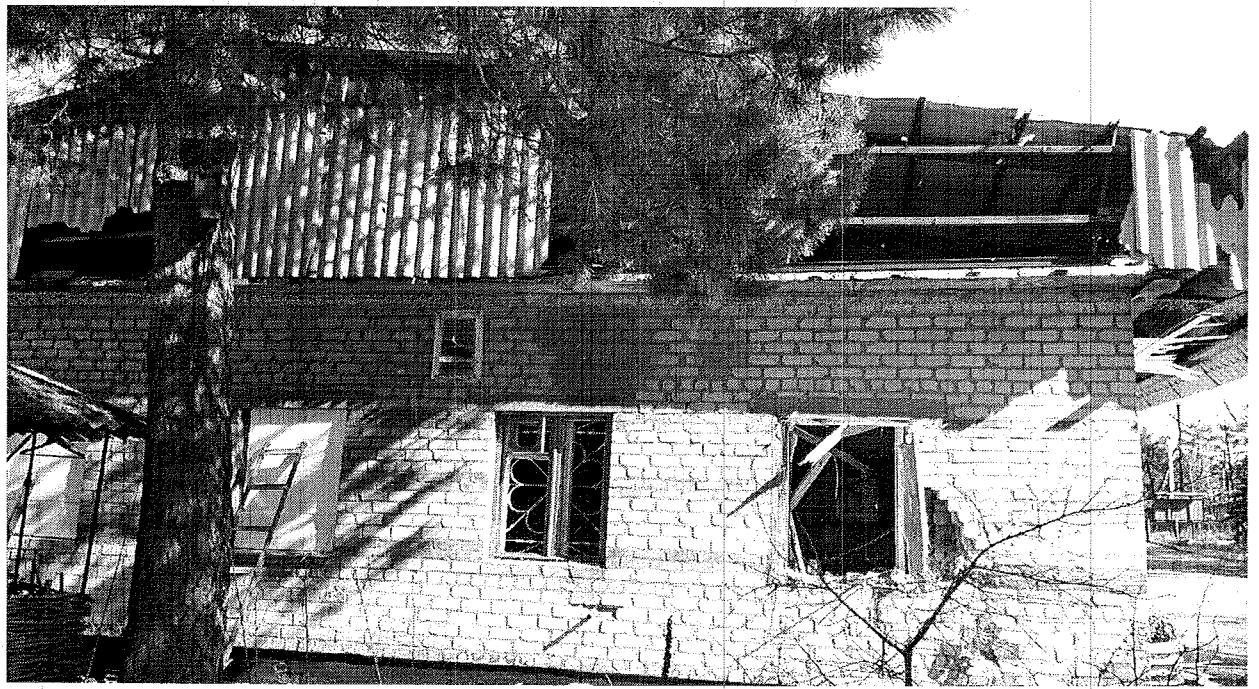
дах/покрівля: 476 м.кв. пожежного депо - 100% з 476 м.кв.

Ілюстрація № 3. Вид пошкодженого даху будівлі за адресою: Донецька область, Краматорський район, Лиманська міська територіальна громада, с. Щурове, вул. Свободи, 1-Б.

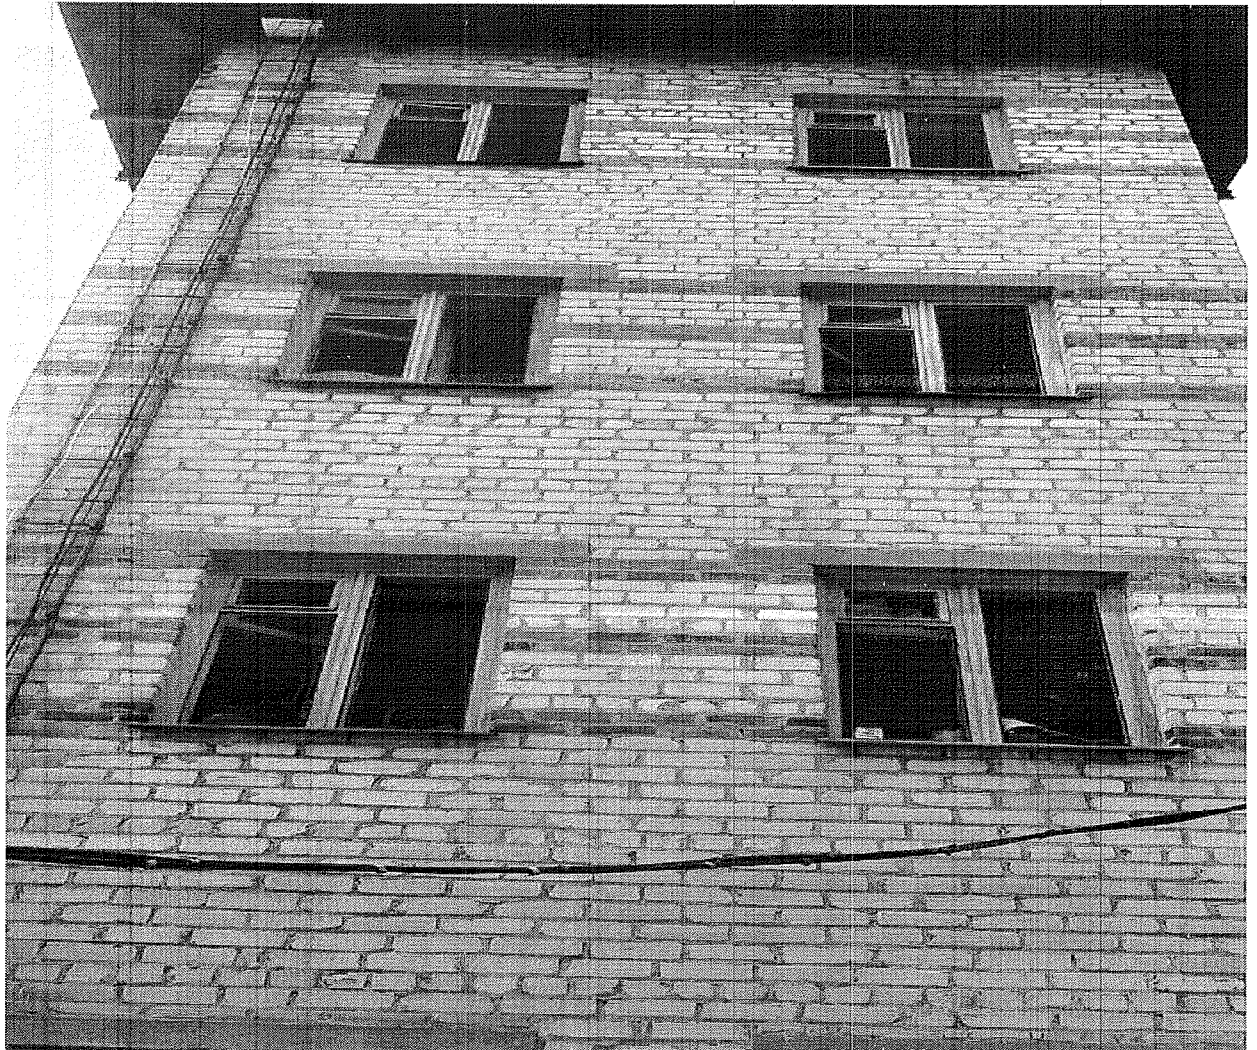
Ілюстрація № 4. Вид пошкодженої будівлі за адресою: Донецька область, Краматорський район, Лиманська міська територіальна громада, с. Щурове, вул. Свободи, 1-Б.

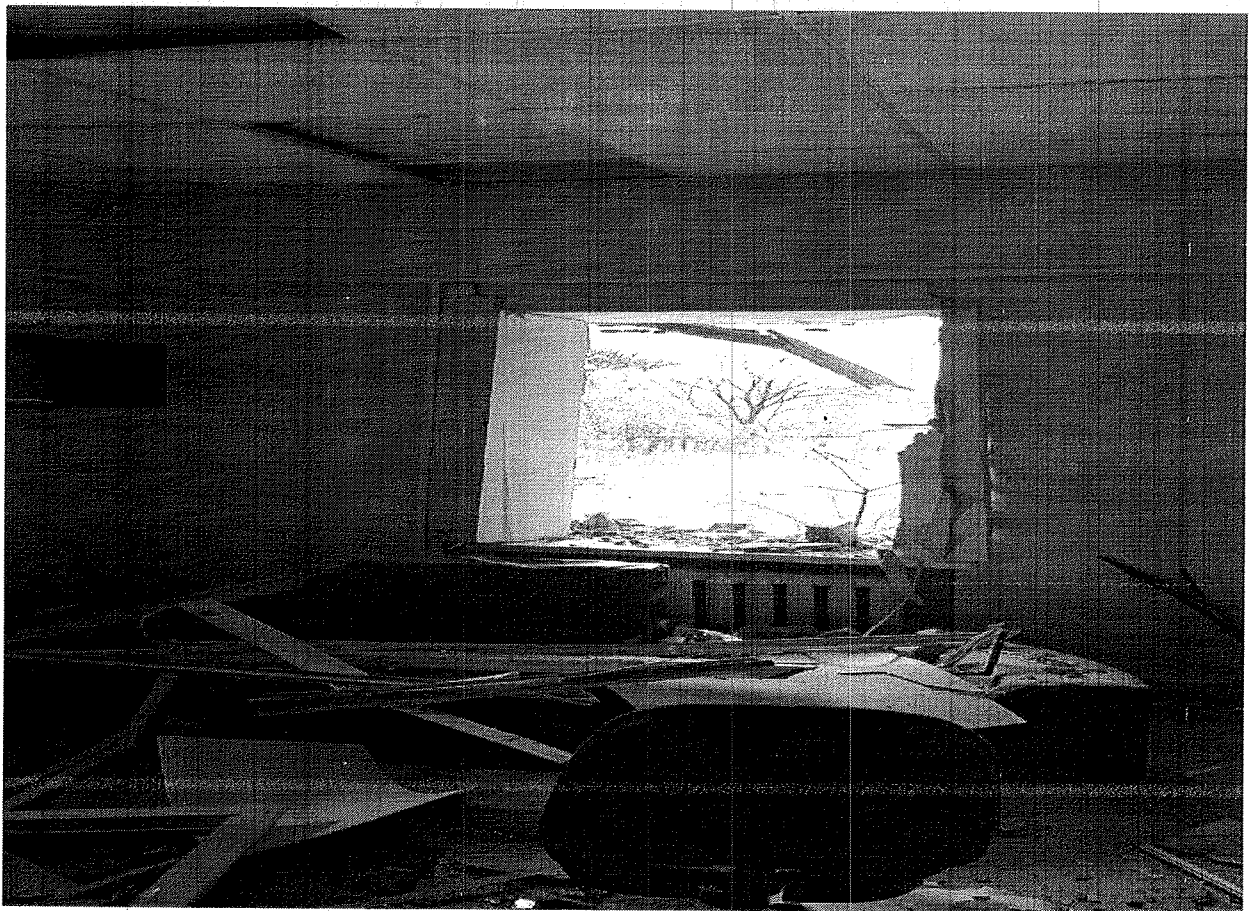
Ілюстрація № 5. Вид пошкодженого кабінету в будівлі за адресою: Донецька область, Краматорський район, Лиманська міська територіальна громада, с. Щурове, вул. Свободи, 1-Б.

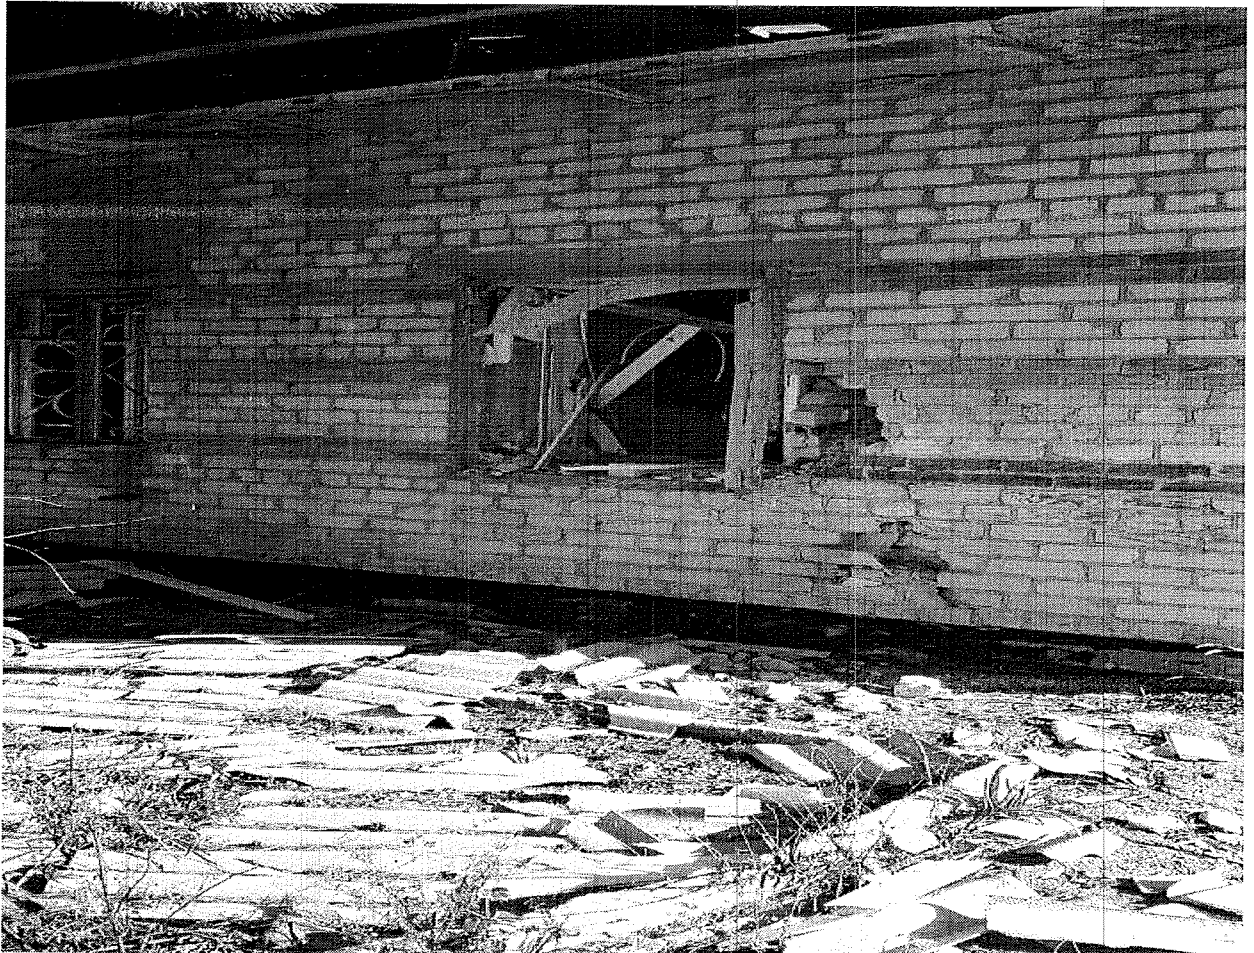
зовнішні стіни, фасад: 10 м.кв. зовнішньої стіни - 2%

Висновки: Будівля орієнтовно пошкоджена на 29%, на момент огляду придатна до експлуатації на 71%. У місті руйнації зовнішньої стіни виявлено розтріскування та втрата несучої здатності конструктивних елементів, що в цілому впливає на несучу спроможність несучої зовнішньої стіни. Необхідно провести технічне обстеження пошкодженого майна. Враховуючи, що на даний час, відсутній необхідний обсяг фінансування робіт з обстеження, технічне обстеження провести за власні кошти балансоутримувача пошкодженого майна

Ілюстрація № 6. Вид пошкодженої стіни в будівлі за адресою: Донецька область, Краматорський район, Лиманська міська територіальна громада, с. Щурове, вул. Свободи, 1-Б.
