### **ЗВІТ № 11-1-3**

**з технічного обстеження об'єкта будівництва,  
пошкодженого внаслідок бойових дій спричинених збройною агресією Російської  
Федерації**

Гаражі, обстежуваною площею 220,6 кв.м., що розташовані за адресою:  
Об'єкт: Донецька обл., м. Лиман, вул. Свободи, буд. 1-А.

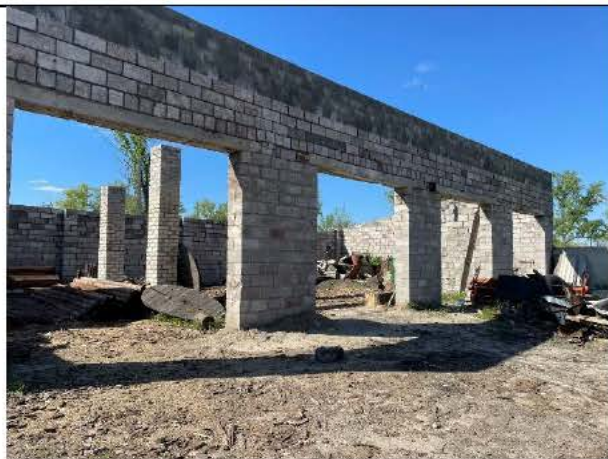
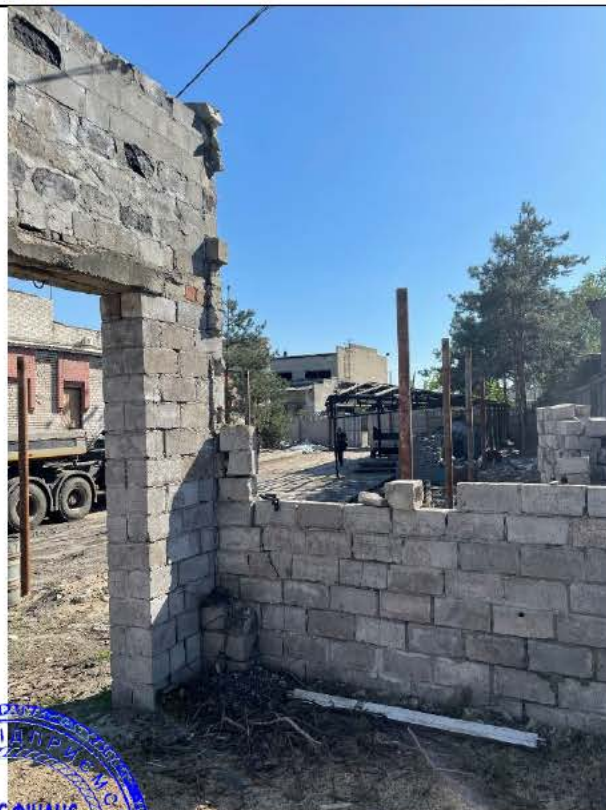
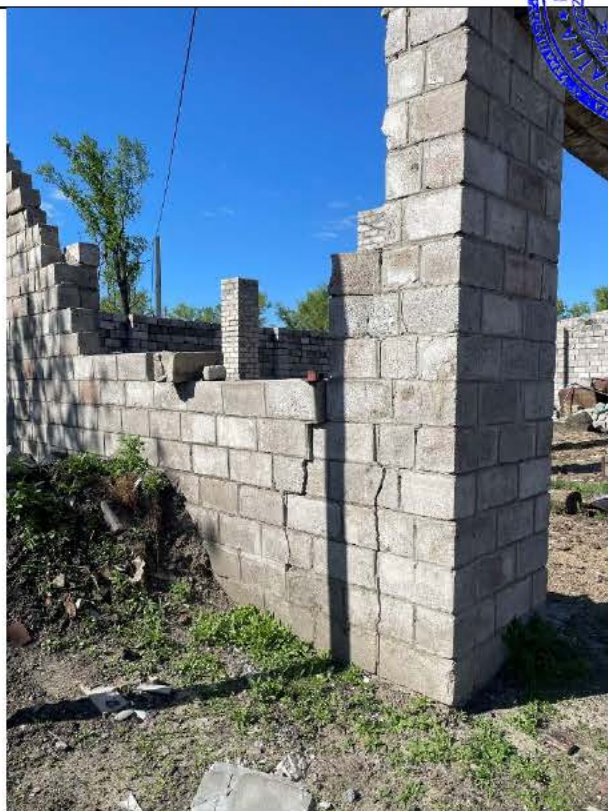
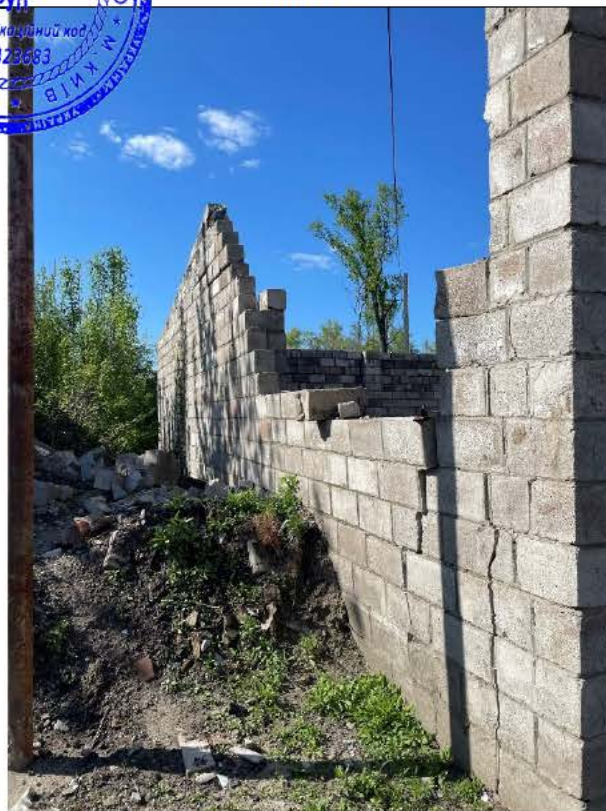
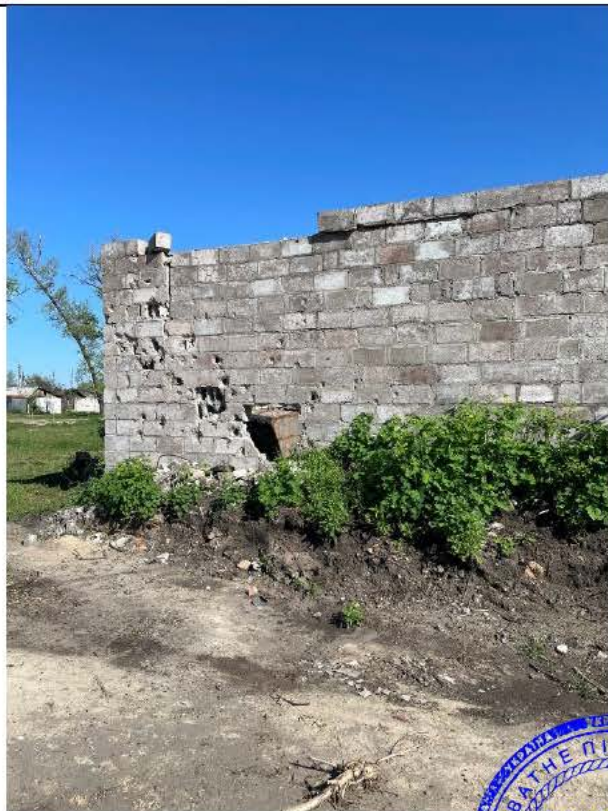
| № | Тип та характеристика дефекту та пошкодження | Фотографія (№ фотографії) | Загальні рекомендації щодо відновлення експлуатаційної придатності |
|---|---|---|---|
| 1.1. | Наскрізні отвори, сколи, розтріскування блоків, вертикальні тріщини в несучих стінах з піноблоків внаслідок обстрілу та тусу будівлі.<br><br>Руйнування частини несучої стіни будівлі внаслідок обстрілу та вибухової хвилі. | 2-5 | Виконати відновлення зруйнованих частин несучих стінових конструкцій з піноблоків:<br><br>1. Несучі конструкції переднього фасаду товщиною 400 мм – 26,6 кв.м.<br>2. Вертикальні стійки розмірами 400х400 мм 2,2 куб.м.<br>3. Огороджувальні конструкції товщиною 200 мм – 97,0 кв.м.<br><br>Передбачити перев'язку нової кладки з існуючими стіновими конструкціями шляхом армування місць примикання нової кладки до старої. |

| № | Найменування конструкції, елементу, обладнання | Оцінка технічного стану на дату обстеження | |
|---|---|---|---|
| Виконати відновлення зруйнованої частини несучих та огорожувальних стінових конструкцій будівлі.<br>Виконати відновлення зруйнованої перегородки. | | 6 місяців | |

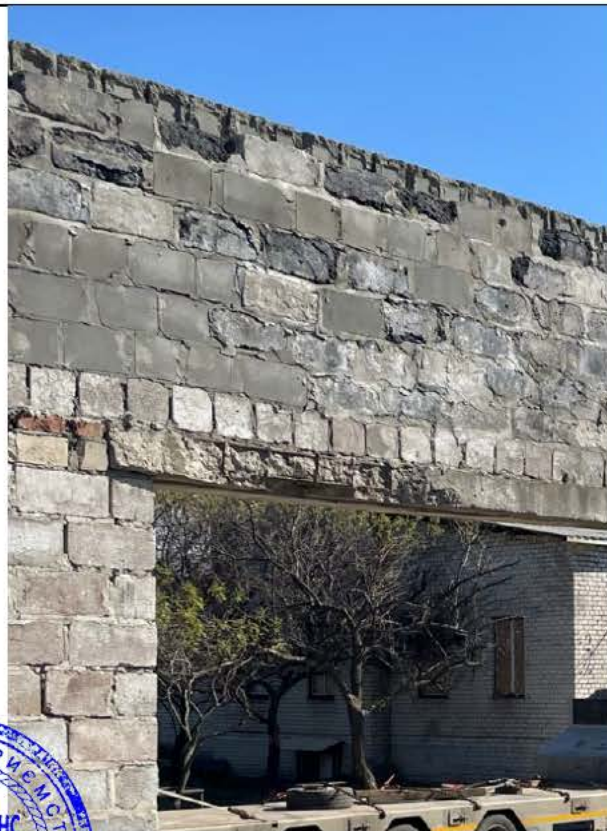
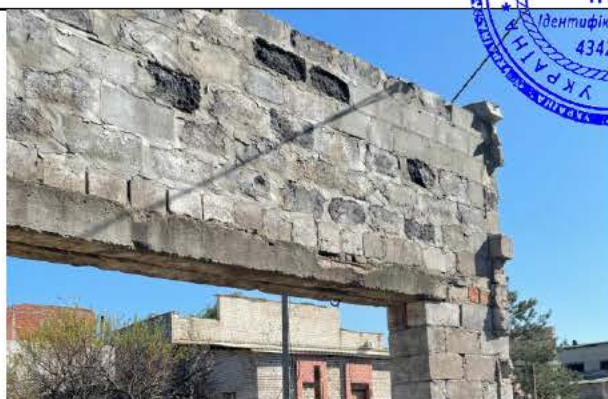
| № | Тип та характеристика дефекту та пошкодження | Фотографія (№ фотографії) | Загальні рекомендації щодо відновлення експлуатаційної придатності |
|---|---|---|---|
| 1.2. | Пошкодження та відколи бетону залізобетонних перемичок з оголенням арматури внаслідок обстрілу будівлі. | 6-7 | Виконати оновлення пошкоджених залізобетонних перемичок із влаштуванням нових (4 шт, довжиною – 4 м) шляхом демонтажу кладки над перемичками із подальшим її відновленням (кв.м.). |

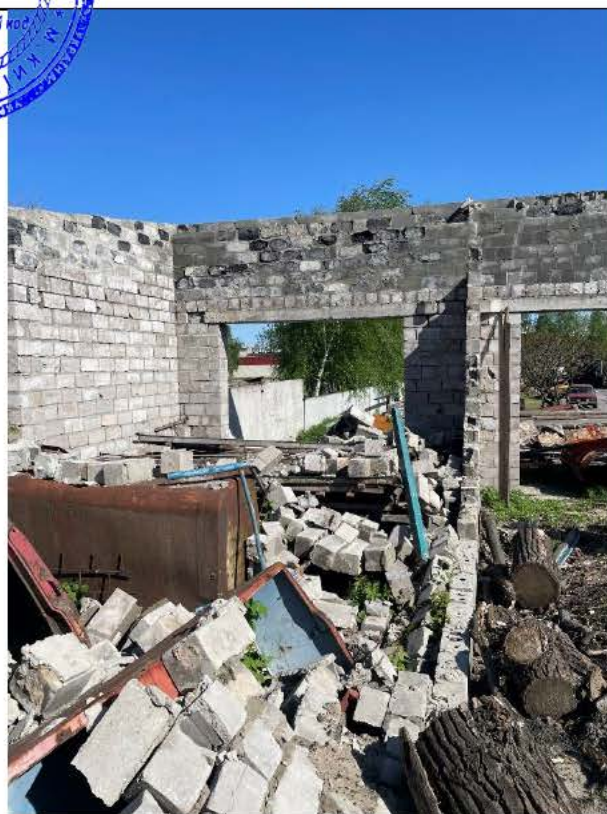
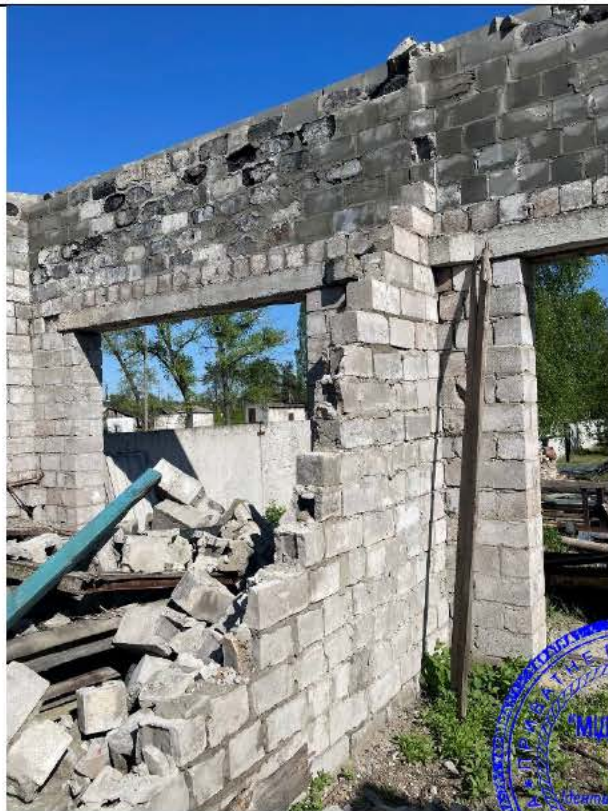
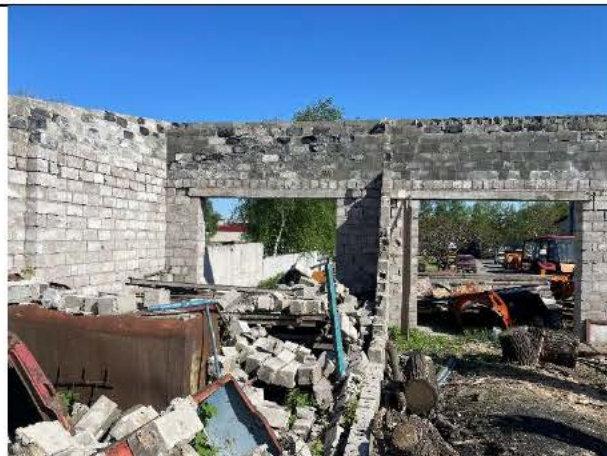
| 2.1. | Руйнування перегородки з піноблоків внаслідок обстрілу та вибухової хвилі. | 8-10 | Виконати демонтаж залишків перегородки (10,0 кв.м.) з послідовним відновленням (33,6 кв.м.). |
