# ТЕХНІЧНИЙ ЗВІТ

## про проведення технічного обстеження

будівельних конструкцій об'єкта щодо оцінки технічного стану  
та експлуатаційної придатності будівлі  
**№ 78-ТО**

**Об'єкт: «Будівля ліцею, розташована за адресою:  
Київська обл., м. Славутич, вул. Героїв Дніпра, 6»**  
(назва, місцезнаходження об'єкта)

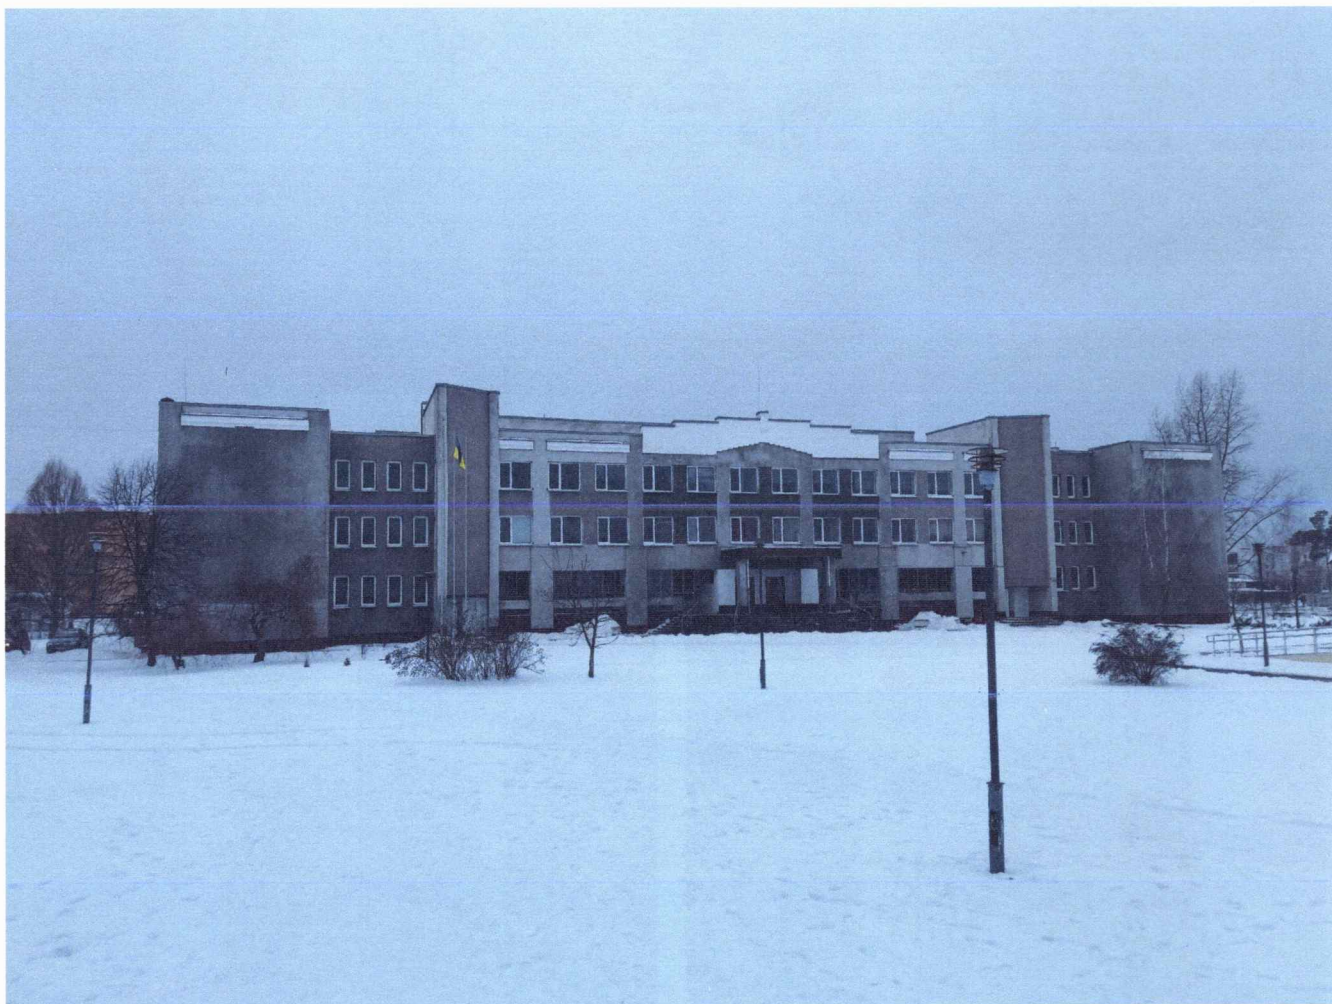
Фото 1

Стан будівлі на день проведення обстеження

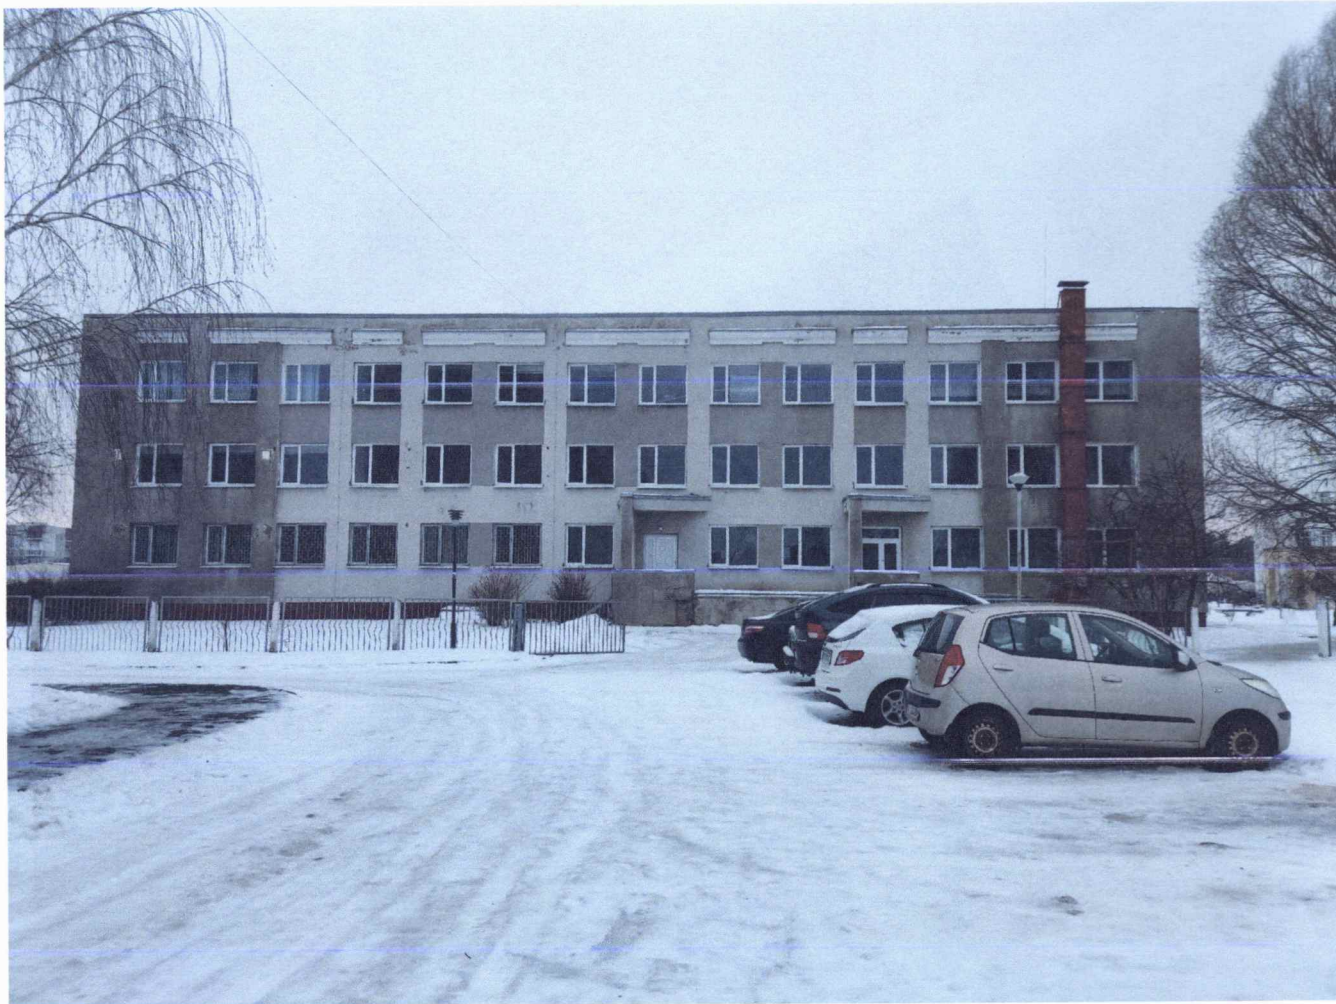
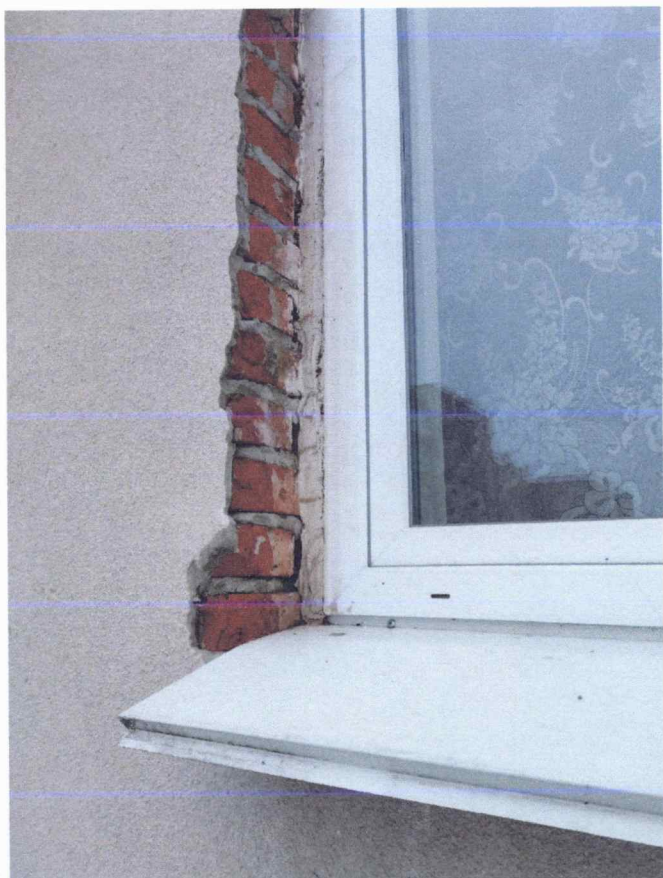
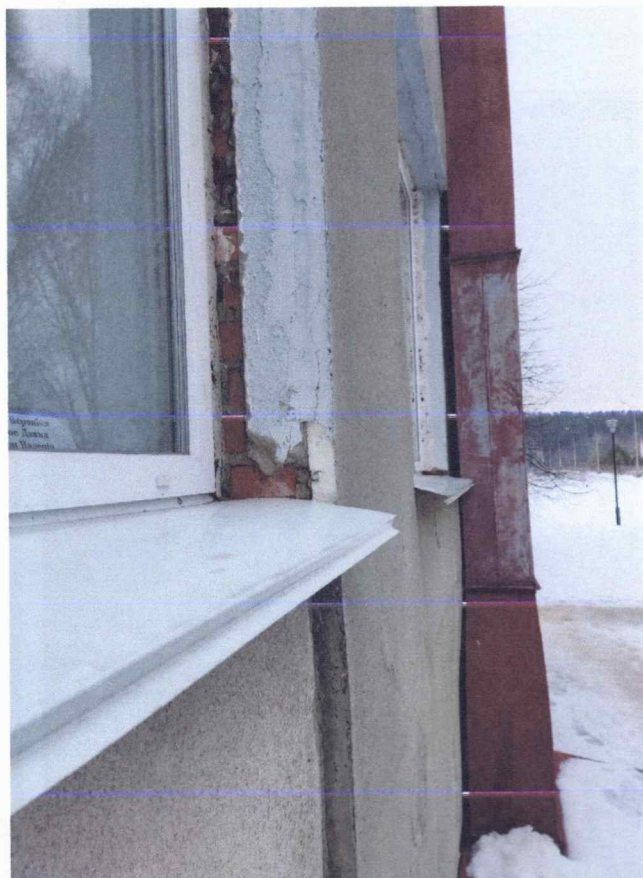
| | Відсутнє оздоблення укосів з зовнішньої сторони стіни. Не виконано після заміни віконних блоків | По всій будівлі | Додаток Б | Під час розроблення проекту капітального ремонту будівлі, запроєктувати роботи щодо утеплення та оздоблення укосів будівлі. |

| | Найменування конструкції, елементу, обладнання | Коротка характеристика конструкцій, елементів, обладнання | Оцінка технічного стану на дату обстеження | |
|---|---|---|---|---|
| | | Укуси віконних блоків | 3 | непридатний до нормальної експлуатації |

**Фото 2**  
**Стан укосів будівлі**

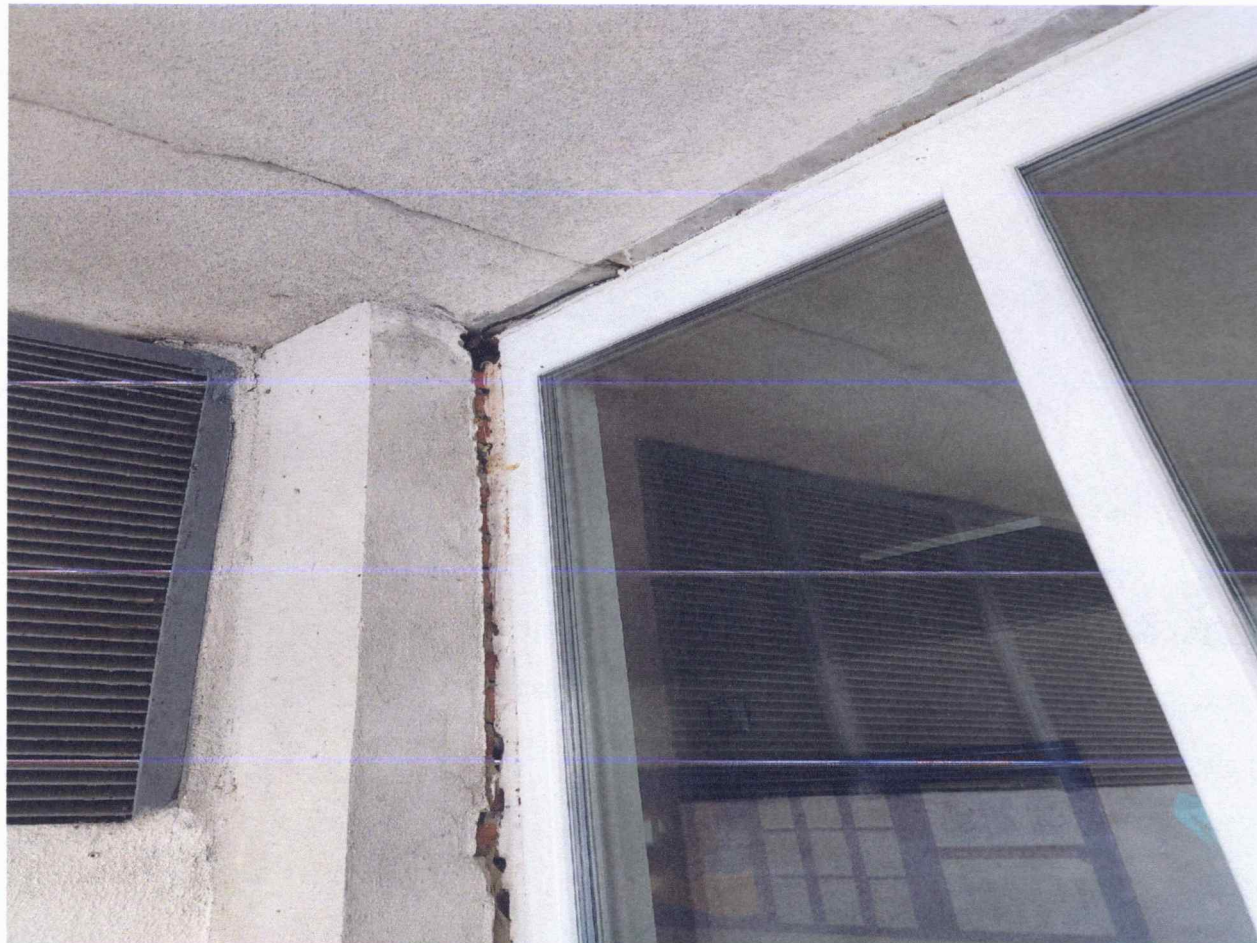
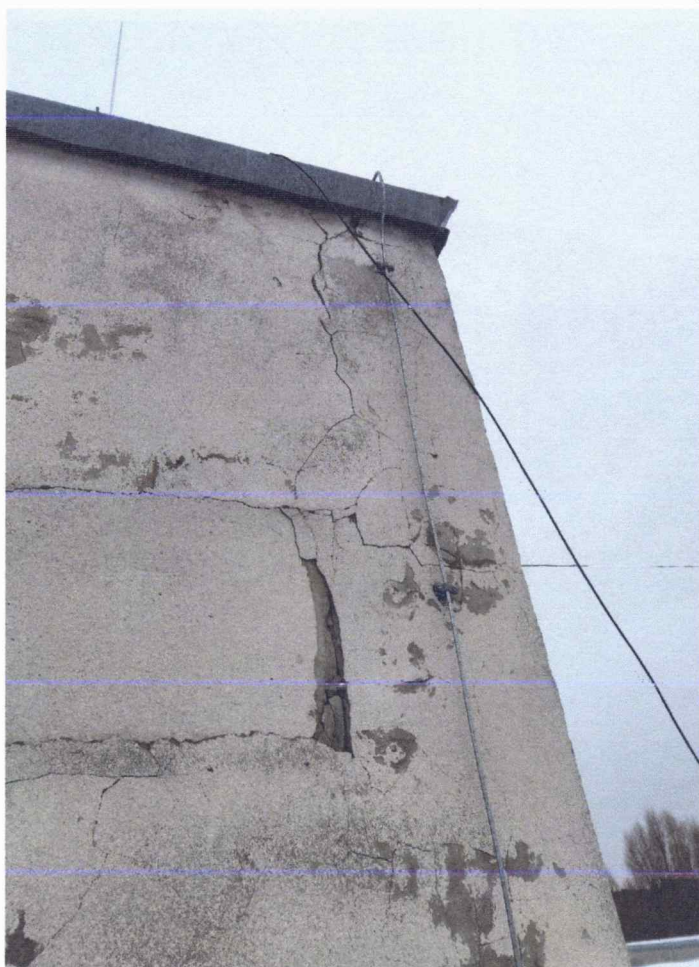
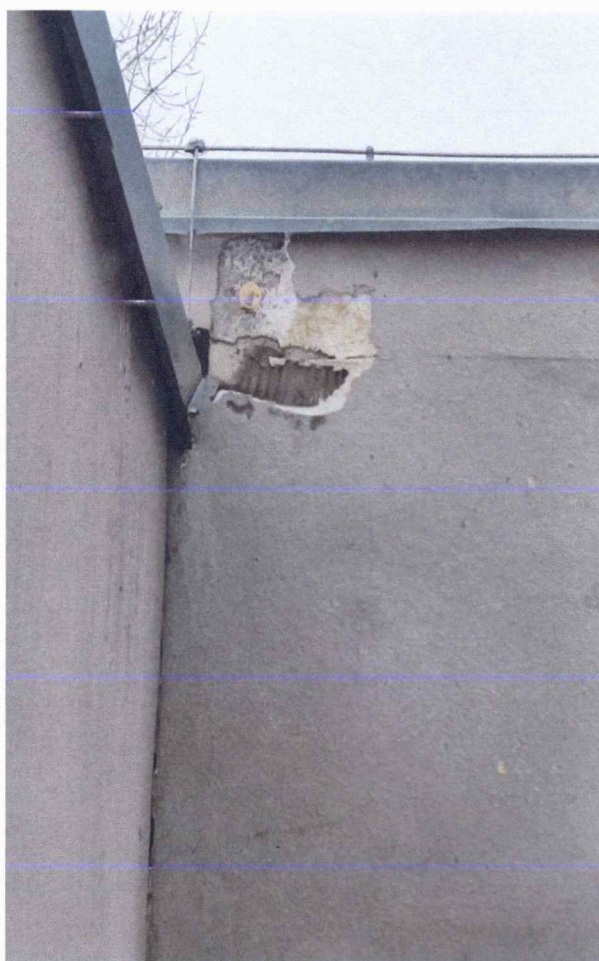
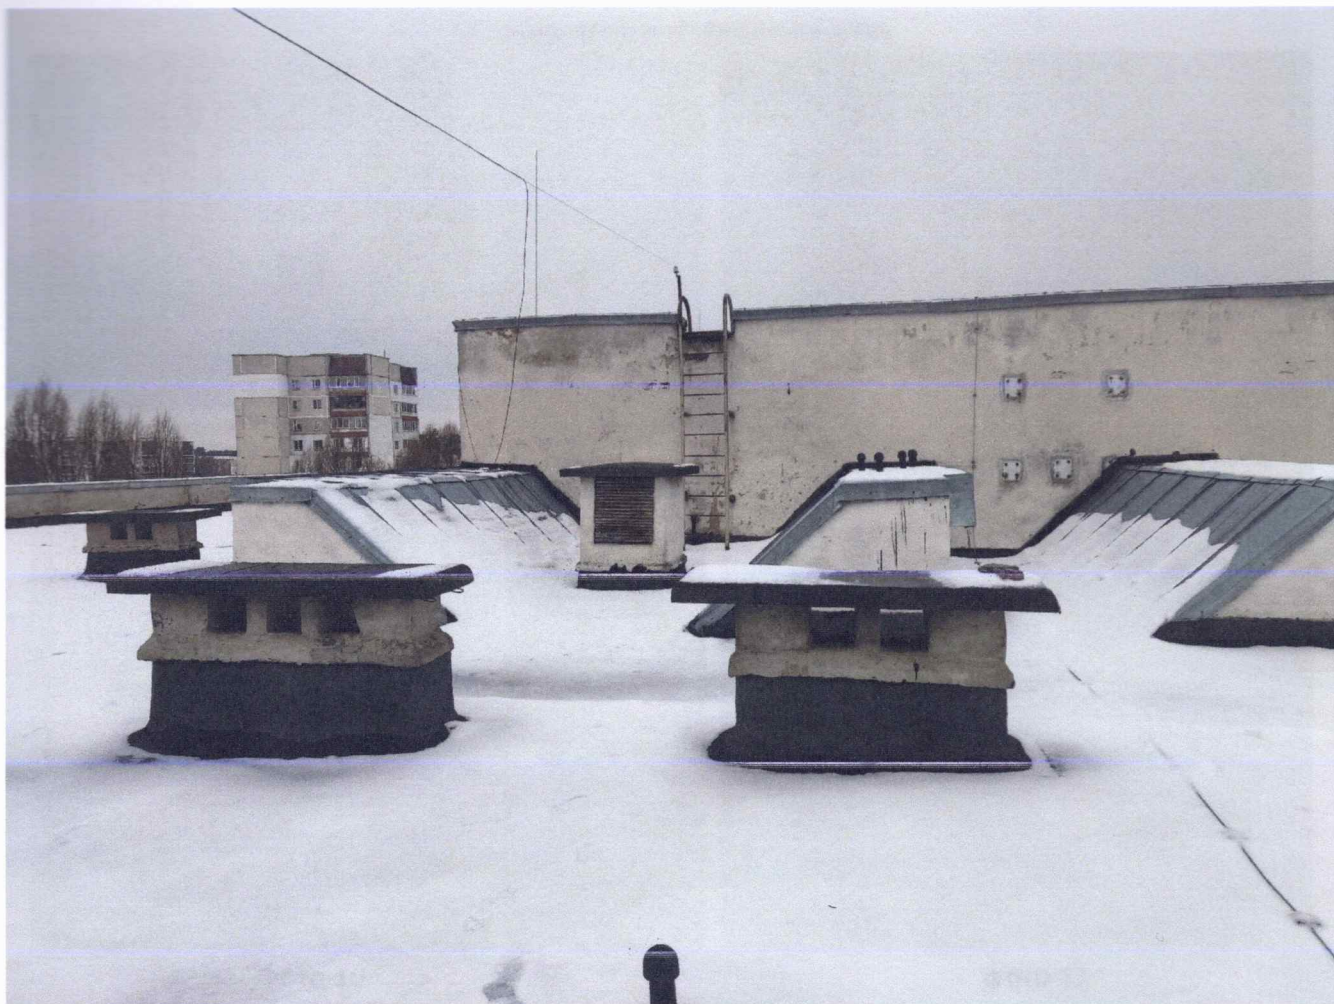
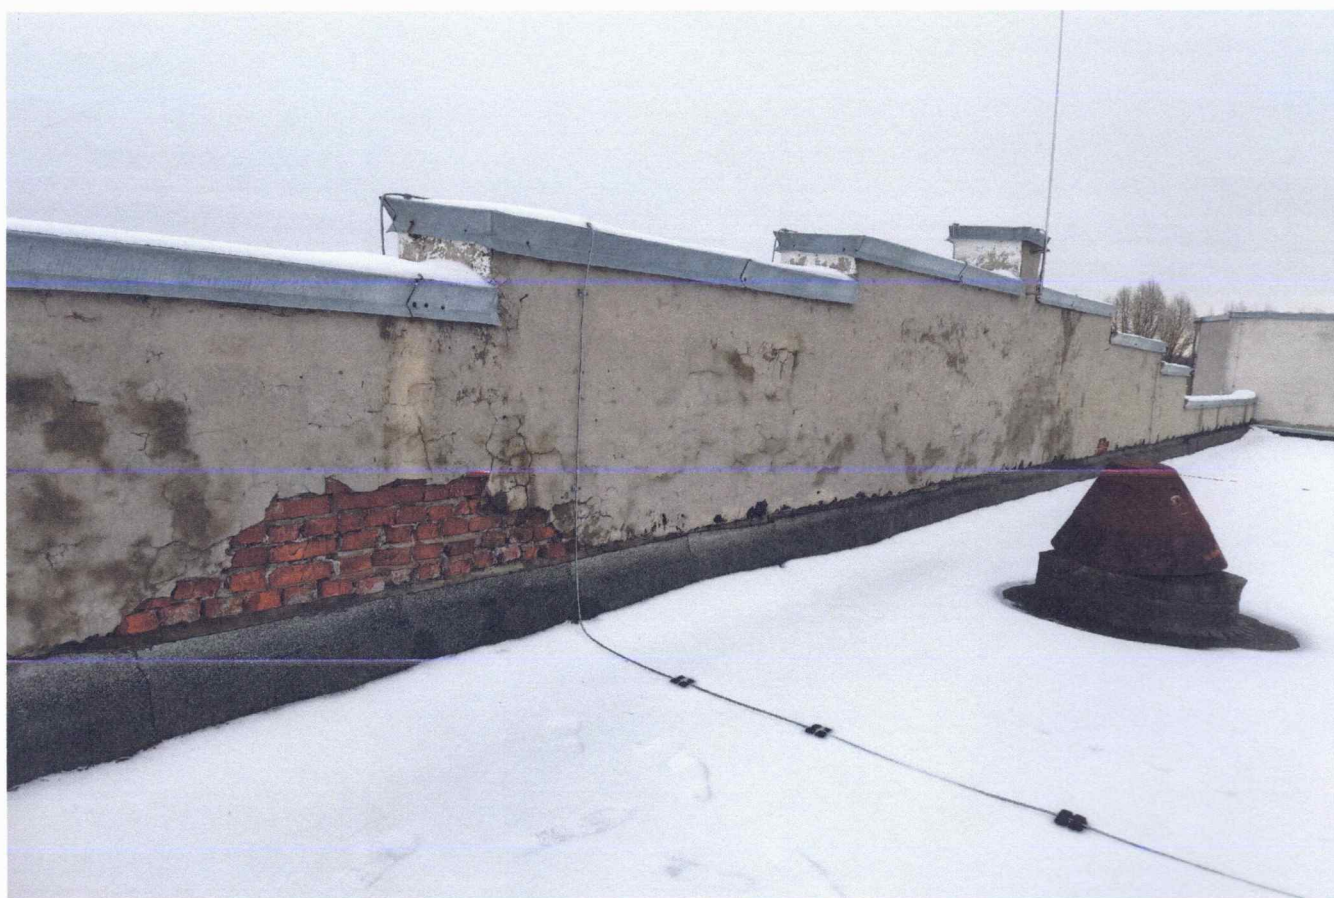
| | Масові повздовжні похилі та поперечні тріщини в оздоблювальному шарі опорядження фасадів, часткове відпадання та розшарування цементно-піщаного оздоблення будівлі. | По периметру всієї будівлі. Особливо багато на парпетній частині та на покрівлі спортивного залу. | Додаток Б | Враховуючи технічний стан оздоблення будівлі та невідповідність вимогам ДБН В.2.6-31:2021 «Теплова ізоляція та енергоефективність будівель», рекомендуємо під час розроблення проекту врахувати повне утеплення будівлі, з дотриманням |

| | Найменування конструкції, елементу, обладнання | Коротка характеристика конструкцій, елементів, обладнання | Оцінка технічного стану на дату обстеження | |
|---|---|---|---|---|
| 12. | Опорядження фасадів | Цементно-піщана штукатурка з утепленням кутів будівлі | 3 | непридатний до нормальної експлуатації |

Стан зовнішнього оздоблення будівлі

| | | | | вимог зазначених в ДБН В.2.6-31:2021 «Теплова ізоляція та енергоефективність будівель», |

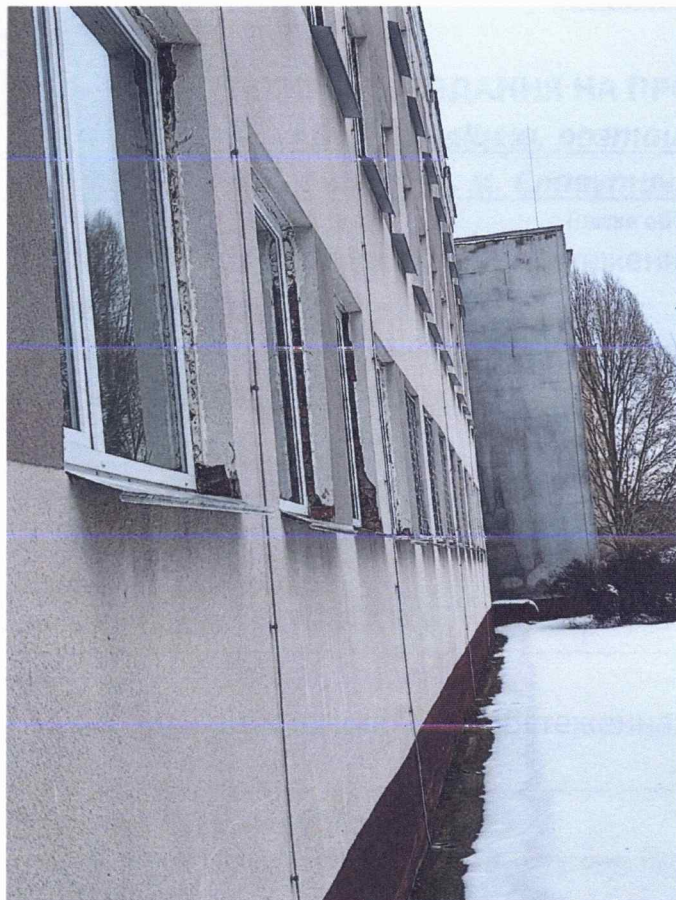
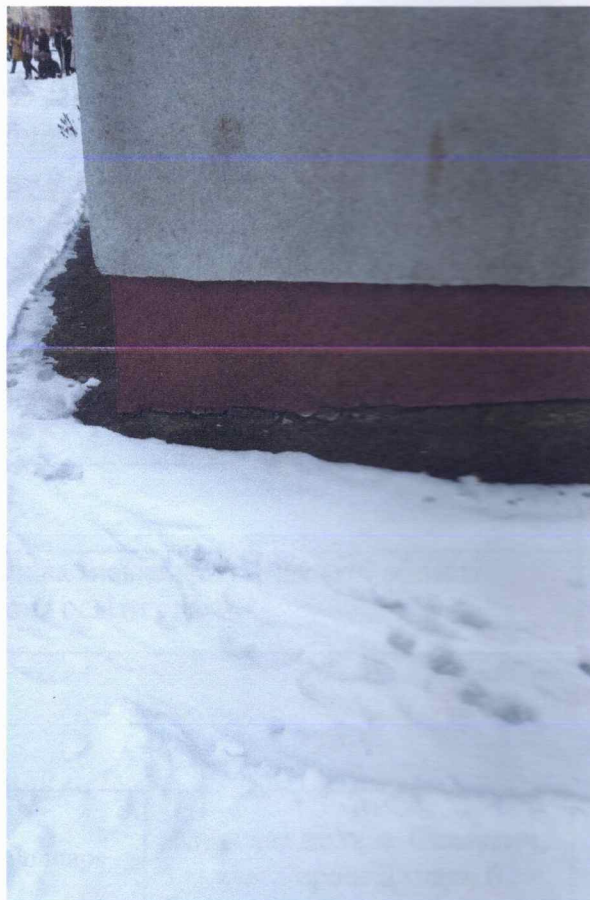
| <i>№<br/>п/п</i> | <i>Тип та<br/>характеристика дефекту та<br/>пошкодження</i> | <i>Розташування<br/>дефекту або<br/>пошкодження</i> | <i>Фотографія<br/>(схема, ескіз)<br/>дефекту або<br/>пошкодження<br/>(№<br/>фотографії) /<br/>його<br/>параметри<br/>(розміри, %<br/>пошкодження,<br/>площа та т.п.<br/>– за<br/>необхідності)</i> | <i>Загальні<br/>рекомендації щодо<br/>відновлення<br/>експлуатаційної<br/>придатності</i> |
|---|---|---|---|---|
| | Повздовжні тріщини між<br>мощенням та цокольною<br>частиною будівлі по<br>периметру всієї будівлі, з<br>розкриттям до 10-15мм | Цокольна<br>частина будівлі | Додаток Б | Під час розроблення<br>проекту капітального<br>ремонту будівлі,<br>запроектувати роботи щодо<br>відновлення цілісності<br>мощення по периметру<br>будівлі |

## Стан мощення навколо будівлі
