АКТ № 100-Н

комісійного обстеження об'єкта, пошкодженого внаслідок  
збройної агресії Російської Федерації

м. Ізюм Харківської області

Назва об'єкта, що обстежувався, код згідно з ДК 018-2000: Нежитловий будинок; 1220.9 (Будівлі для конторських та адміністративних цілей інші).

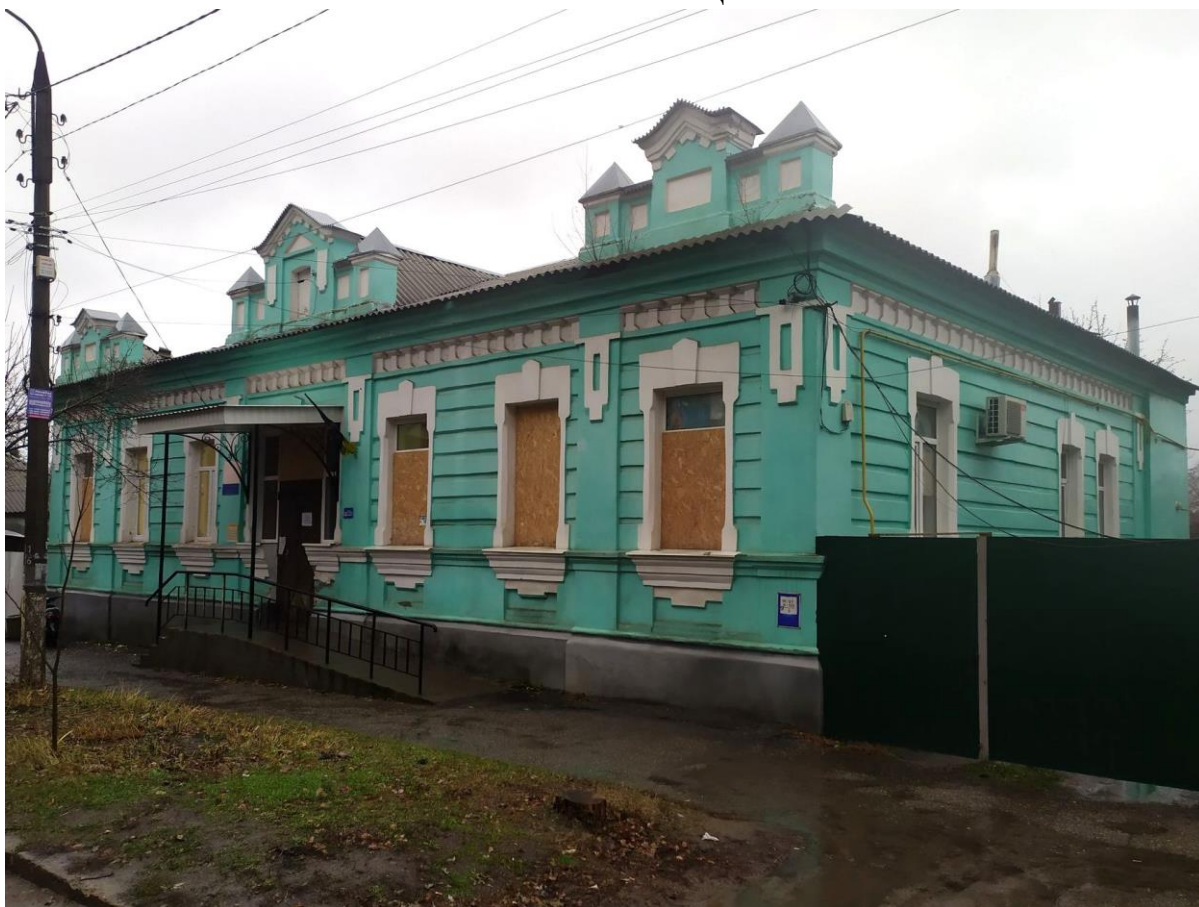
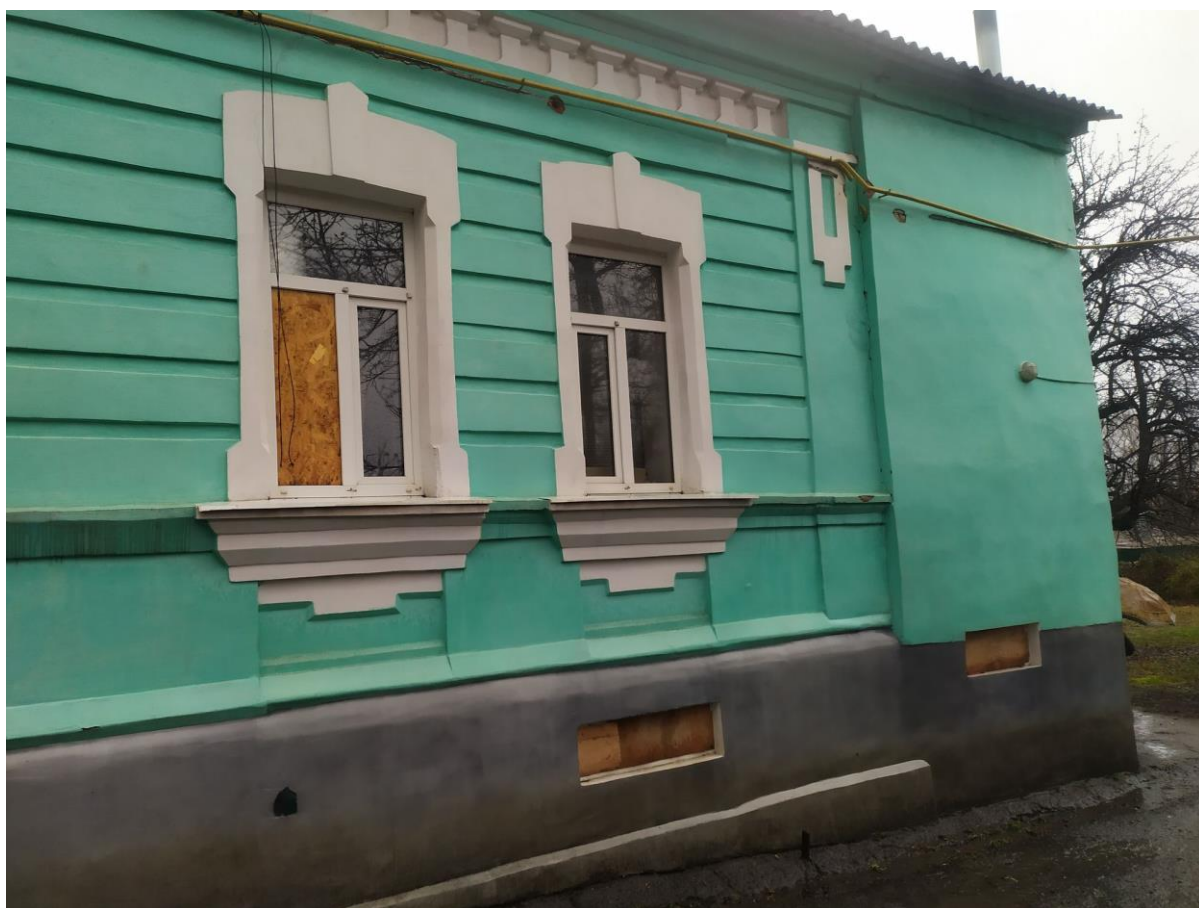
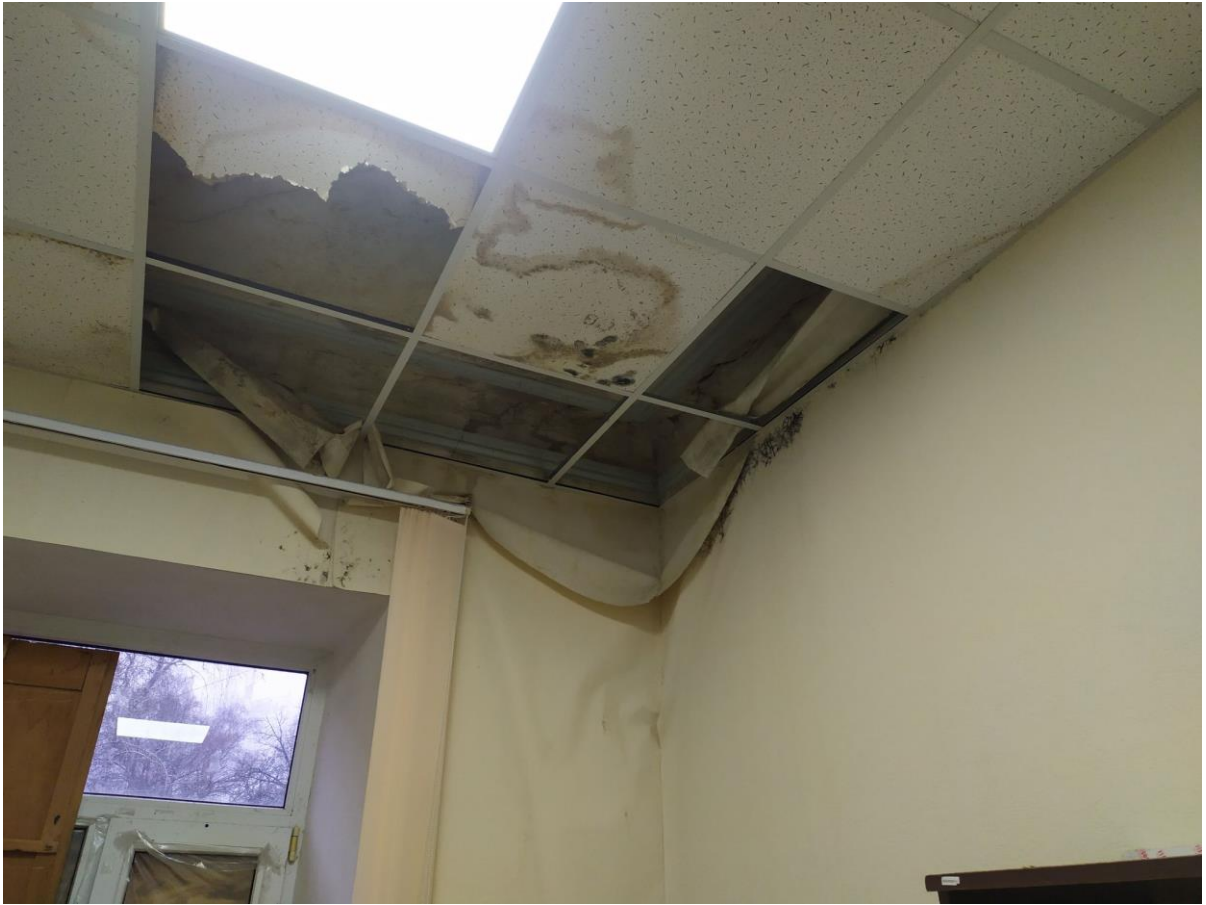
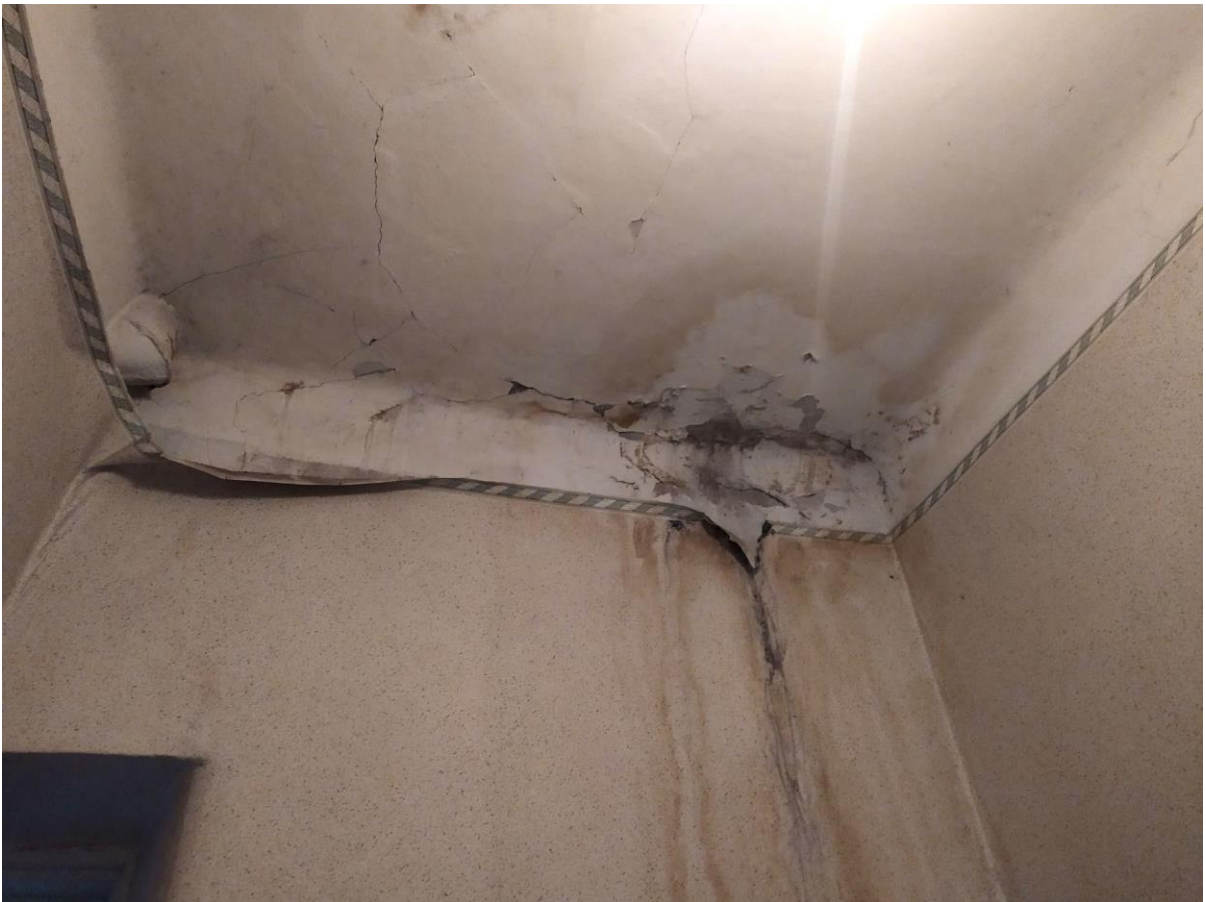
Додатки  
ФОТОФІКСАЦІЯ

дах/покрівля: **окремі пошкодження, порушення цілісності шиферної покрівлі, зсув листів, пошкодження гребенів на площі орієнтовно 160 м<sup>2</sup>;**

заповнення віконних та дверних прорізів: **пошкоджено орієнтовно 23 шт. заповнень віконних отворів, 8 заповнень дверних отворів;**

інженерні мережі та обладнання: **пошкоджені інженерні мережі внаслідок впливу низьких температур;**

інші конструкції та елементи будівлі: **внутрішнє оздоблення приміщень пошкоджено внаслідок атмосферних впливів і протікання покрівлі;**

Рекомендовано виконання робіт з відновлення шляхом ремонту, в тому числі капітального ремонту.
